車両情報				
車名	年式	型式	形状	車台番号
三菱ふそう	平成29年12月	2KG-FK61F	アルミウイング	FK61F-600008
走行	馬力	シフト	ブレーキ	ボディ内寸
86,911km	220PS/162KW	M/T 6速	エア-	長: 6,274 mm 幅: 2,401 mm 高: 2,421 mm 門高: 2,333 mm

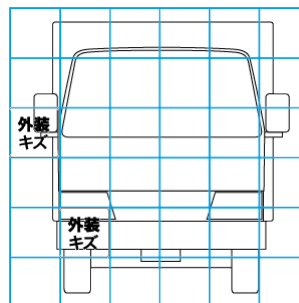
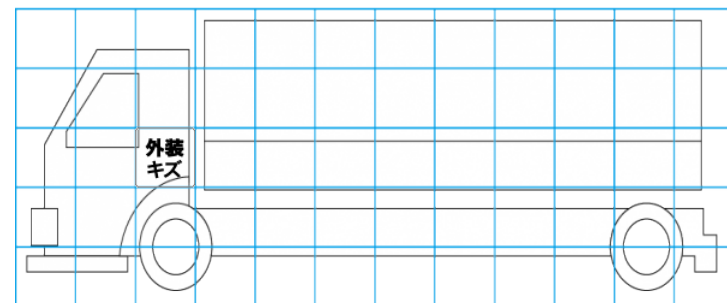
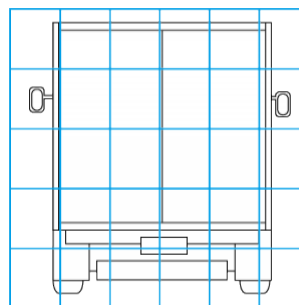
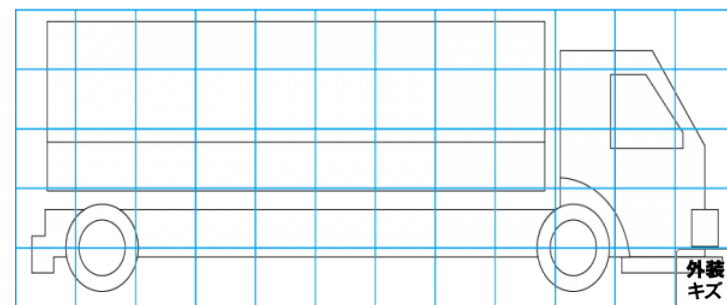
外装状態			
キャブコーション	フレーム番号	フレームのさび	飛石
有	確認済	無	飛石有(リペア 不可)

【外装】					【ボデー内】					
外装キズ	外装へこみ	うき	曲がり	サビ	補修跡	割れ	庫内キズ	庫内へこみ	庫内穴あき	床汚れ
