| 車 両 情 報 | | | | | |
| いすゞ | 平成29年3月 | TKG-FRR90S2 | アルミウィング | FRR90-7108329 | |

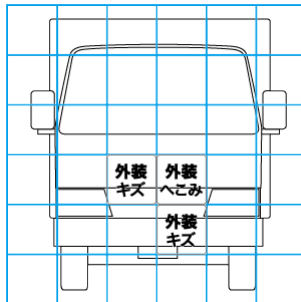
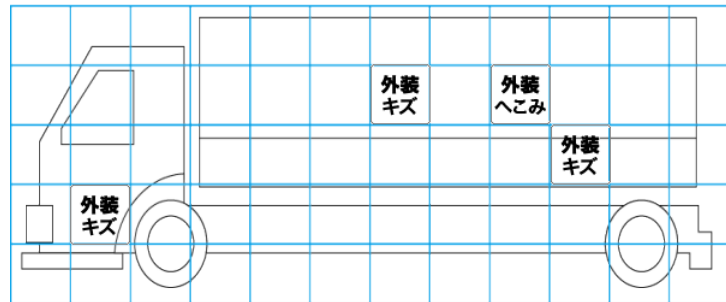
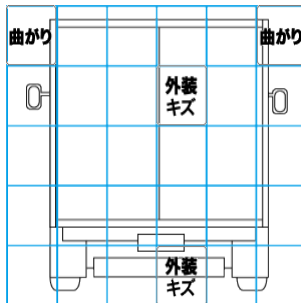
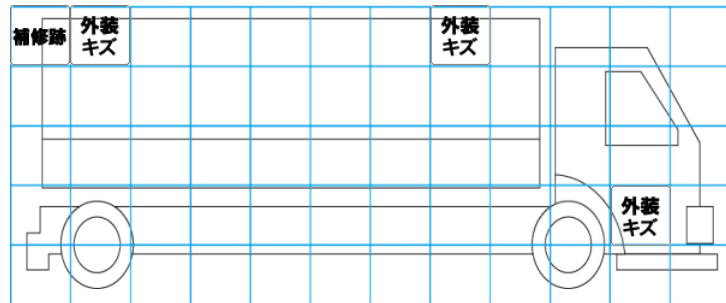
| 外装状態 | | | |

| 外装状態 | | | |
|---|---|---|---|
| キャブコーション | フレーム番号 | フレームのさび | 飛石 |
| 有 | 確認済 | 無 | 点傷有 |

| 【外装】 | | | 【ボデー内】 | | | | | | | |
| 外装キズ | 外装へこみ | うき | 曲がり | サビ | 補修跡 | 割れ | 庫内キズ | 庫内へこみ | 庫内穴あき | 床汚れ |
