車両情報				
車名	初年度登録	型式	形状	車台番号
日野	令和 2年5月	2KG-FD2ABG	冷凍パン	FD2AB-117337
走行	馬力	シフト	ブレーキ	ボディ内寸
71,335km	210PS/154KW	M/T 6速	エア	長: 6,180 mm 幅: 2,310 mm 高: 2,060 mm 門高: 2,030 mm

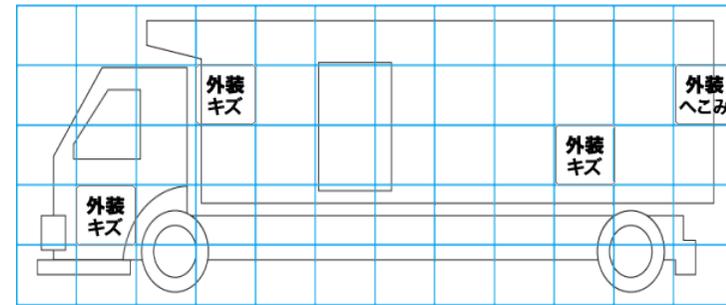
【外装】

外装状態			
キャブコーション	フレーム番号	フレームのさび	飛石
有	確認済	無	点傷有

外装キズ	外装へこみ	うき	曲がり	サビ	補修跡	割れ	庫内キズ	庫内へこみ	庫内穴あき	床汚れ
------	-------	----	-----	----	-----	----	------	-------	-------	-----
