| 車 両 情 報 | | | | |
| 三菱ふそう | 平成28年8月 | QPG-FS64VZ | アルミウィング | FS64VZ-521468 |

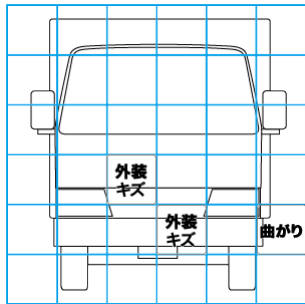
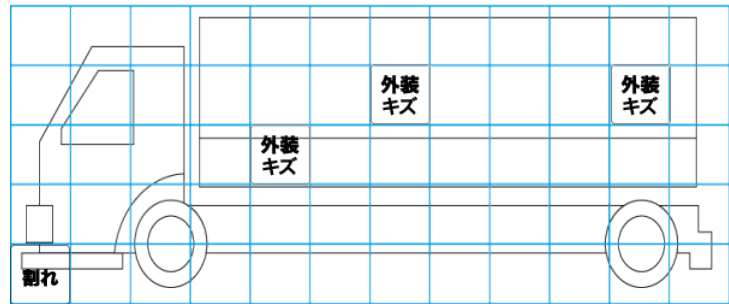
【外装】

特記事項 キャブ内汚れ傷。アイドリングストップ付。インパネポケット欠品。助手席ドア灰皿欠品。左右ステップスカート割れ。フロント社外品ナンバー枠割れ。左ドアノブメッキカバ割れ、右欠品。フロントバンパーコーナカバ左右欠品。フロント右コーナーカバ割れ。 エアー漏れあり。

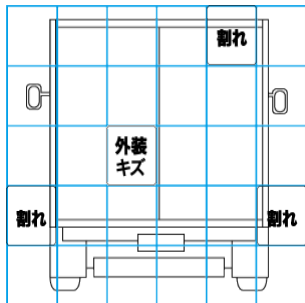
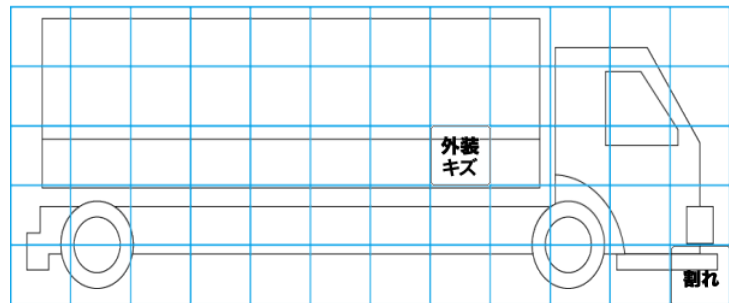
【ボデー内】

| 上物仕様 | | | |
|---|---|---|---|
| 【備考】ラッシングレール2段。引き出しフック9対。庫内灯4ケ。ウイング内張削れ有。門口エアロ割れ。 | | | |
