車両情報				
車名	初年度登録	型式	形状	車台番号
トヨタ	平成28年10月	TKG-XZC645	平ボディ	XZC645-0003570
走行	馬力	シフト	ブレーキ	ボディ内寸
102,384km	136PS/100KW	A/T	ハキューム	長: 3,570 mm 幅: 1,600 mm 高: 370 mm 門高: 370 mm

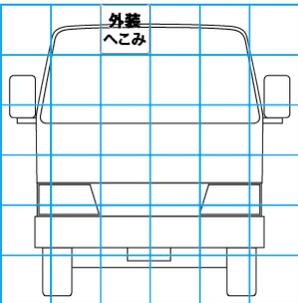
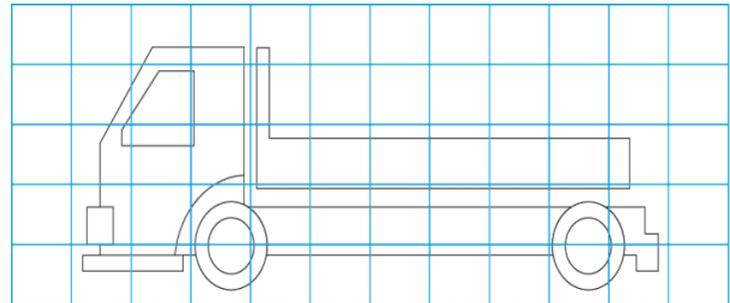
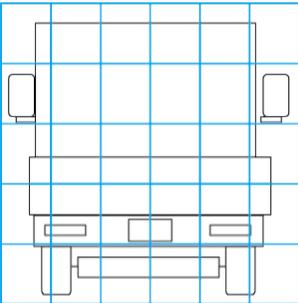
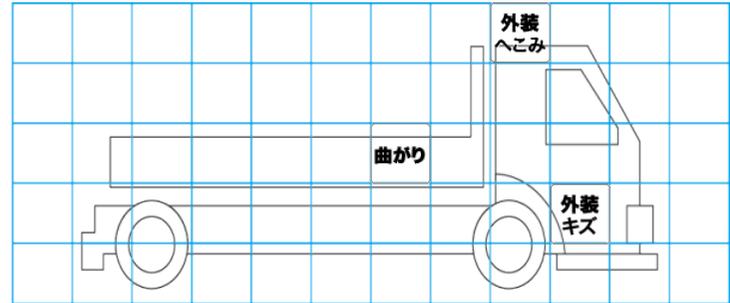
【外装】

外装状態			
キャブコーション	フレーム番号	フレームのさび	飛石
有	確認済	無	点傷有

外装キズ	外装へこみ	うき	曲がり	サビ	補修跡	割れ	庫内キズ	庫内へこみ	庫内穴あき	床汚れ
------	-------	----	-----	----	-----	----	------	-------	-------	-----
