車両情報				
車名	初年度登録	型式	形状	車台番号
いすゞ	平成28年11月	TPG-NKR85N	ドライバン	NKR85-7059211
走行	馬力	シフト	ブレーキ	ボディ内寸
89,268km	150PS/110KW	A/T スムーサー 6速	ハキューム	長: 3,530 mm 幅: 1,760 mm 高: 1,970 mm 門高: 1,900 mm

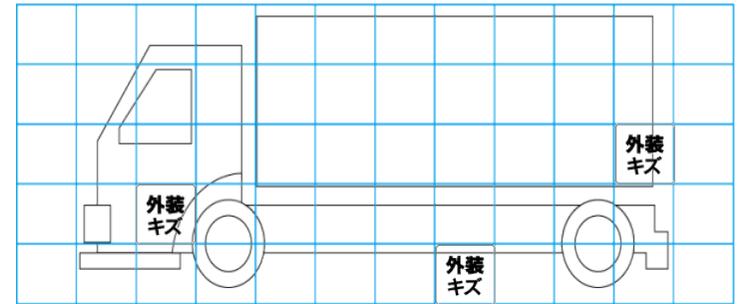
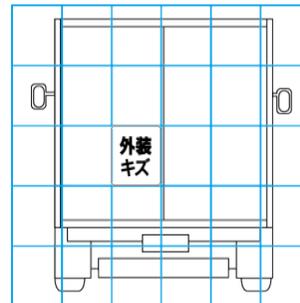
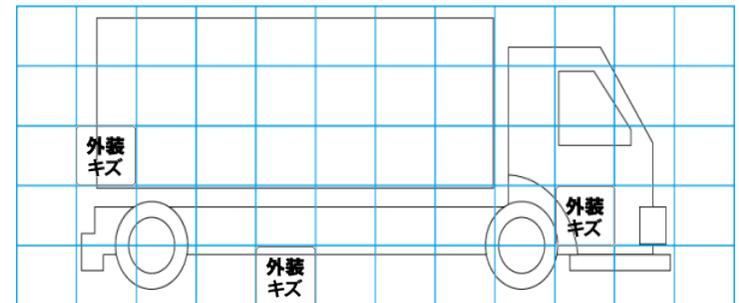
外装状態			
キャブコーション	フレーム番号	フレームのさび	飛石
有	確認済	無	点傷有

特記事項 キャブ内汚れ場。コンソールBOXフタロック不良。
※上物同年載せ替え。(要構造変更)
記録簿 無 ○

上物仕様			
上物名	メーカー	型式「製造番号」	年式
ドライバン	パプコ	656G1046	平成28年
【備考】 ラッシングレール三方1段。庫内灯1ヶ。90度ストッパー。後部あゆみ板(ヒンジ1カ所割れ)。 ※ボデー載せ替え(構造変更、重量、外寸法、変更有。)			
パワーゲート/垂直ゲート	パプコ	REV06-1103 「S70406141」	平成28年
【備考】 PG寸法: 全長1200mm、全幅1775mm、有効長825mm、有効幅1655mm。最大荷重600Kg。庫内リモコン付。12V仕様。			
【備考】

【外装】					【ボデー内】					
外装キズ	外装へこみ	うき	曲がり	サビ	補修跡	割れ	庫内キズ	庫内へこみ	庫内穴あき	床汚れ
