管理番号: 073251

UJ 車輌チェックシート

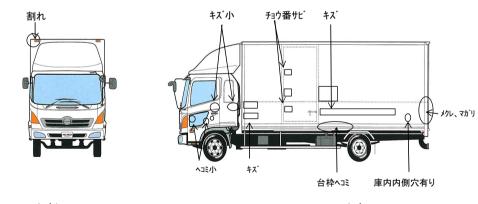
外装状態				
ボデーコーション	フレーム番号			
有 ・無 ・ ()	確認済・ 一部不鮮明 ・ 見えない			
フレームのさび	飛石			
無・小・中・大	無・「点傷有」・ 飛石有(リペア 可 不可)

外装状態は写真や現車もあわせてご確認ください。
