| 車 両 情 報 | | | | | |
| UDトラックス | 平成28年11月 | QPG-CD5ZA | アルミウィング | JNCMM60CXGU012821 | |

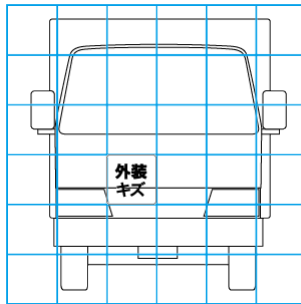
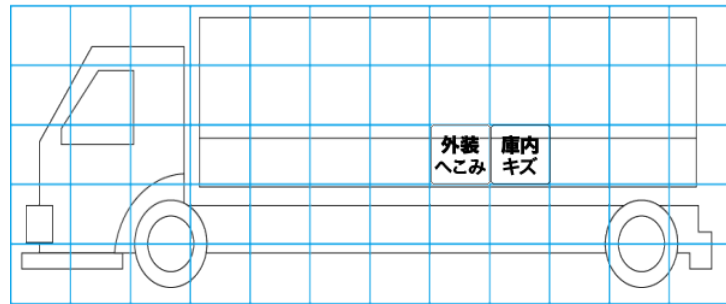
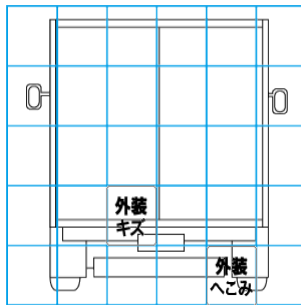
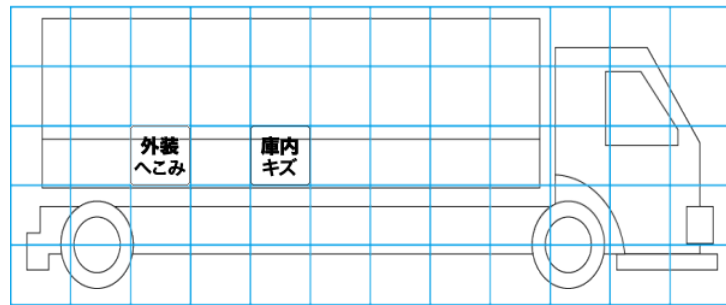
| 外装状態 | | | |

| 外装状態 | | | |
|---|---|---|---|
| キャブコーション | フレーム番号 | フレームのさび | 飛石 |
| 有 | 確認済 | 小 | 点傷有 |

| 【外装】 | | 【ボデー内】 | | | | | | | | |
| 外装<br>キズ | 外装<br>へこみ | うき | 曲がり | サビ | 補修跡 | 割れ | 庫内<br>キズ | 庫内<br>へこみ | 庫内<br>穴あき | 床<br>汚れ |
