| 車 両 情 報 | | | | |
| 三菱ふそう | 平成25年4月 | TKG-FEB90 | クレーン付平 | FEB90-520268 |

| 上物仕様 | | | |
|---|---|---|---|
| クレーン/クレーン | タダノ | TM-ZE294HR<br>「410-475-01134」 | 平成25年3月 |

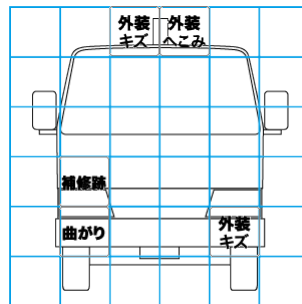
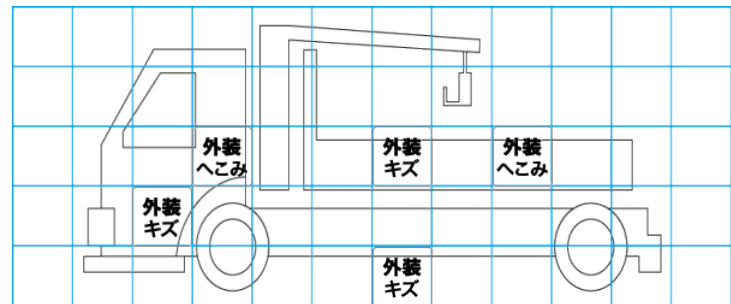
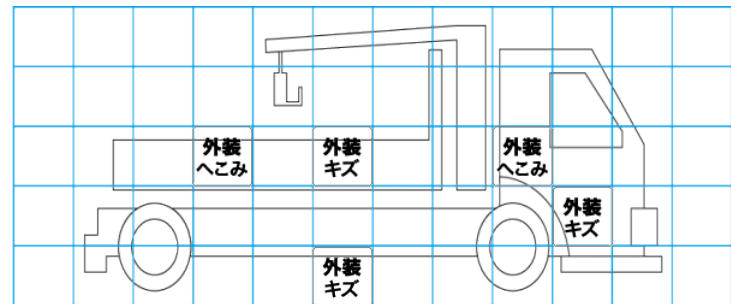
【外装】

特記事項 キャブ内汚れ場。スターターキー1本キーレスリモコン1個イモビリモコン1個。ルーフ傷、ヘコミ有。  
フロント左右コーナーカーバー割れ。キャブ右前補修跡有。※R4/1/25,122829Km時デュオニックリビルト品交換済。記録簿あり。  
記録簿 有 (H26/4~R4/1)

| 外装状態 | | | |
|---|---|---|---|
| キャブコーション | フレーム番号 | フレームのさび | 飛石 |
| 有 | 確認済 | 無 | 点傷有 |
