| 車 両 情 報 | | | | | |
| いすゞ | 平成28年7月 | TKG-FRR90S2 | 冷凍パン | FRR90-7097684 | |

| 上物仕様 | | | |
|---|---|---|---|
| 冷凍パン | 東プレ | F165566 | 平成28年6月 |

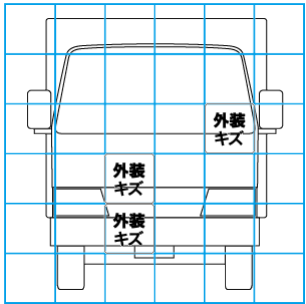
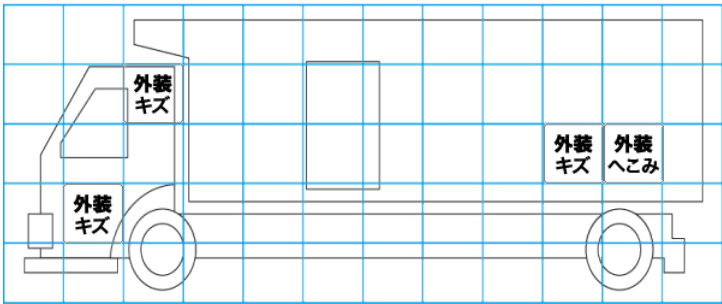
【外装】

**特記事項** キャブ内汚れ傷。インパネポケット欠品。助手席ドア灰皿蓋割れ。鍵メイン1本（スペアー無）。観音扉鍵1本。

| 外装状態 | | | |
|---|---|---|---|
| 有 | 確認済 | 無 | 点傷有 |

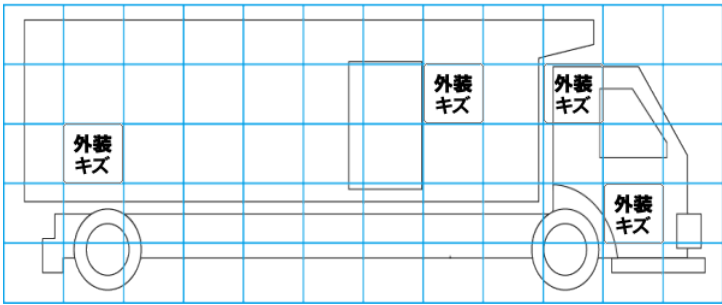
【ボデー内】

| 上物仕様 | | | |
|---|---|---|---|
| 【備考】PG寸法：全長1570mm、全幅1990mm、有効長1230mm、有効幅1915mm。最大荷重1000Kg。庫内リモコン欠品。<br>右ストッパープレートロック不良。 | | | |
