| 車 両 情 報 | | | | |
| 三菱ふそう | 令和 1年11月 | 2RG-FBA20 | 平ボディ | FBA20-580747 |

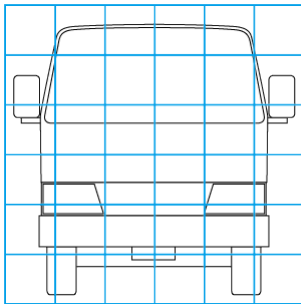
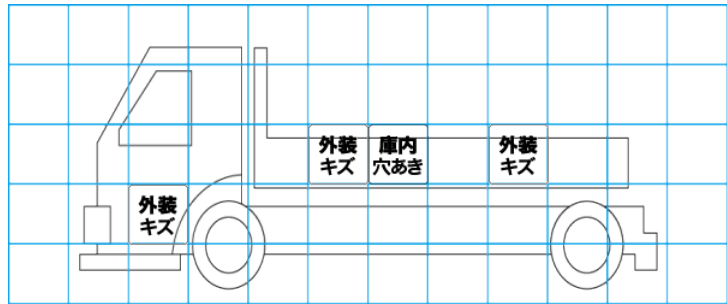
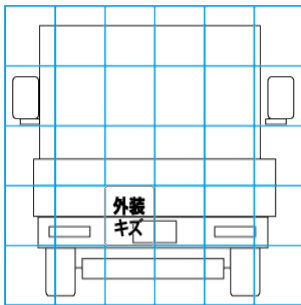
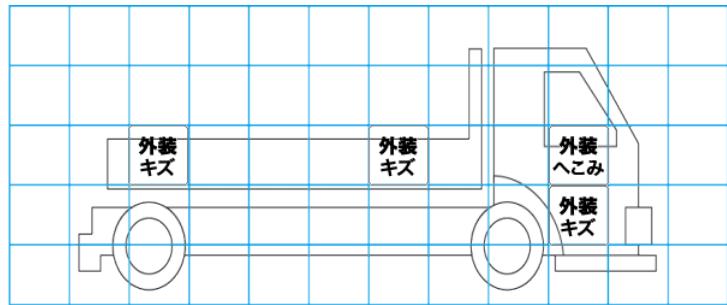
特記事項 キャブ内汚れ傷。ルーフホコミ有。左フォグランプ不灯。鍵メインキー1本、キーレスリモコン1ケ。  
記録簿 無()

| 上物仕様 | | | |
|---|---|---|---|
| 【備考】左廻り内張割れ。 | | | |

| 外装状態 | | | |
|---|---|---|---|
| 有 | 確認済 | 無 | 点傷有 |

【外装】

【ボデー内】
