| 車 両 情 報 | | | | | |
| 日野 | 令和 4年1月 | 2PG-FD2ABG | アルミウィング | FD2AB-127613 | |

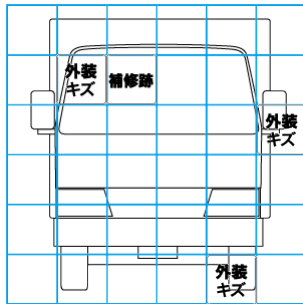
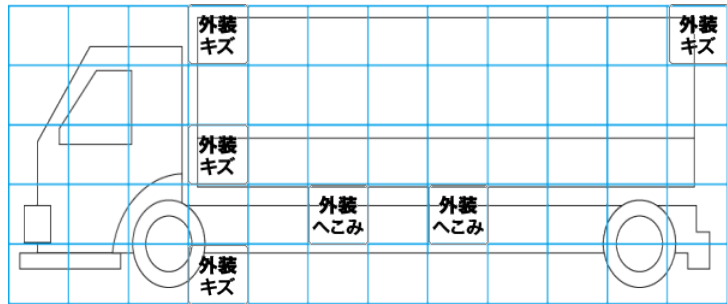
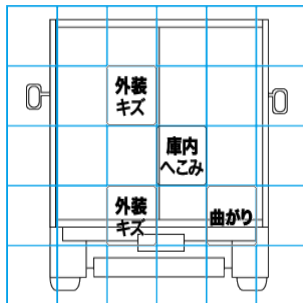
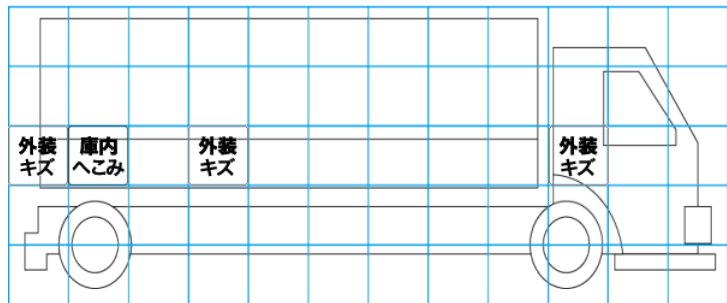
| 外装状態 | | | |

| 上物仕様 | | | |
|---|---|---|---|
| 【備考】 ラッシングレール2段 引出しフック5対 アルミサイドバンパー 庫内傷汚れ有り 左アオリ下端曲り有り | | | |

| 外装状態 | | | |
|---|---|---|---|
| キャブコーション | フレーム番号 | フレームのさび | 飛石 |
| 有 | 確認済 | 無 | 点傷有 |
