| 車 両 情 報 | | | | |
| 三菱ふそう | 平成28年12月 | TPG-FBA50 | 平ボディ | FBA50-550791 |

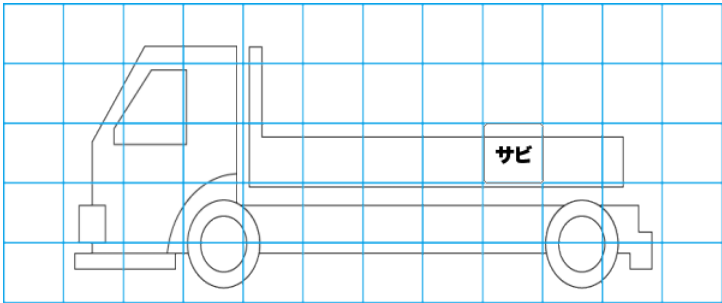
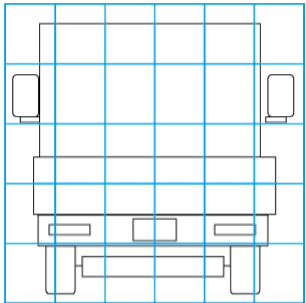
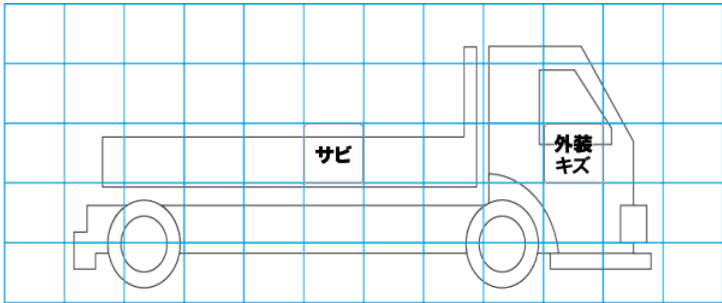
| 外装状態 | | | |

| 外装状態 | | | |
|---|---|---|---|
| 有 | 確認済 | 無 | 点傷有 |

| 【外装】 | | | 【ボデー内】 | | | | | | | |
|---|---|---|---|---|---|---|---|---|---|---|
| 外装キズ | 外装へこみ | うき | 曲がり | サビ | 補修跡 | 割れ | 庫内キズ | 庫内へこみ | 庫内穴あき | 床汚れ |
