| 車 両 情 報 | | | | |
| 三菱ふそう | 平成30年1月 | TPG-FBA20 | ドライバン | FBA20-560602 |

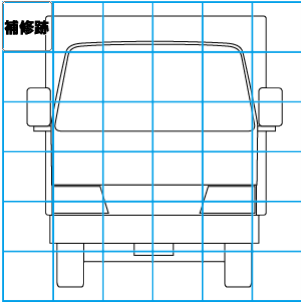
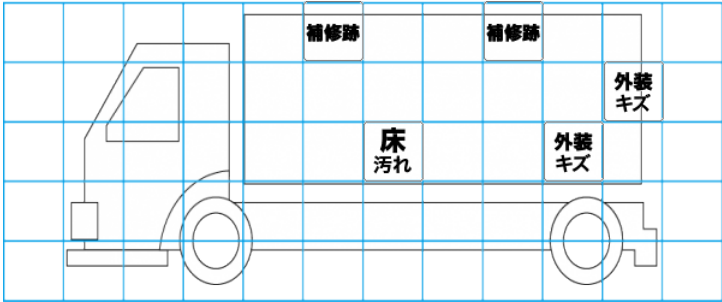
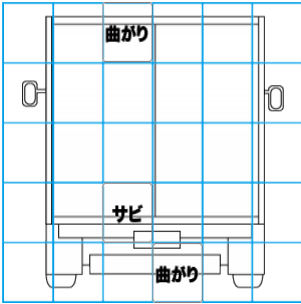
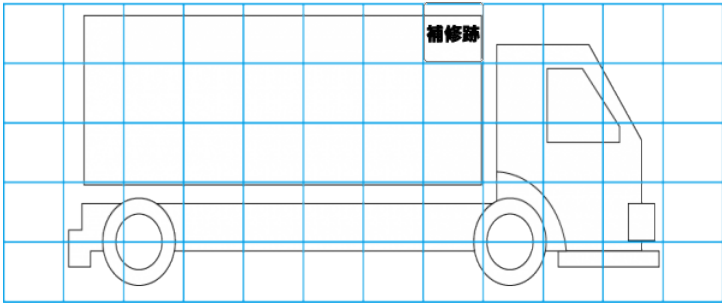
| 外装状態 | | | |

| 外装状態 | | | |
|---|---|---|---|
| キャブコーション | フレーム番号 | フレームのさび | 飛石 |
| 有 | 確認済 | 無 | 点傷有 |

| 【外装】 | | | | 【ボデー内】 | | | | | | | |
| 外装キズ | 外装へこみ | うき | 曲がり | サビ | 補修跡 | 割れ | 庫内キズ | 庫内へこみ | 庫内穴あき | 床 汚れ | |
