| 車 両 情 報 | | | | | |
| いすゞ | 平成27年1月 | TPG-NLR85AN | 冷凍パン | NLR85-7018356 | |

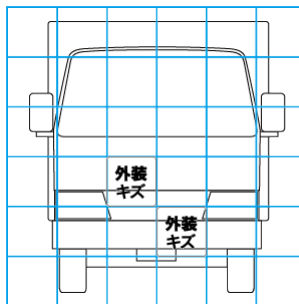
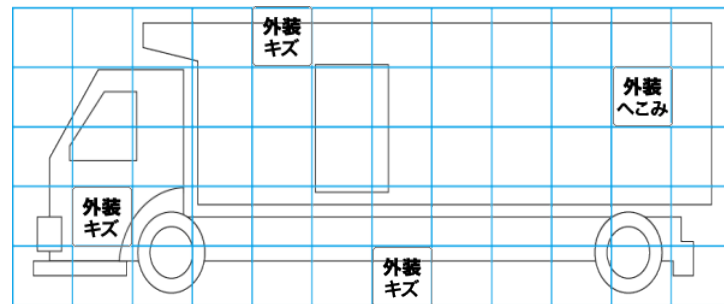
【外装】

| 上物仕様 | | | |
|---|---|---|---|
| 【備考】ラッシングレール2段。庫内灯1ケ。前方水抜き穴2ケ。90度ストッパー。左右スライド式サイド扉。ステップバンパー割れ。 | | | |

| 外装状態 | | | |
|---|---|---|---|
| 有 | 確認済 | 無 | 点傷有 |
