| 車 両 情 報 | | | | |
| いすゞ | 平成25年3月 | TKG-FRR90S2 | アルミウィング | FRR90-7042646 |

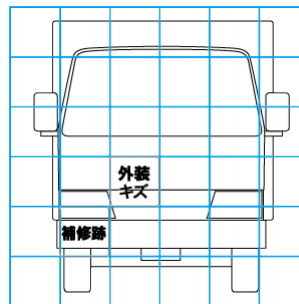
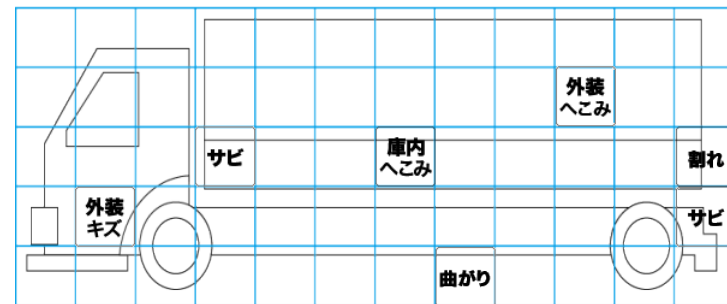
【外装】

特記事項 キャブ内汚れ、キズ バッテリー上がり サイドバンパー部・カバー欠損

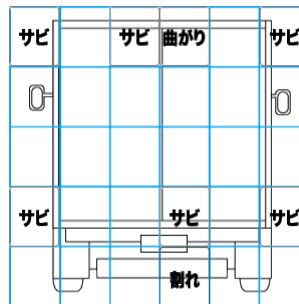
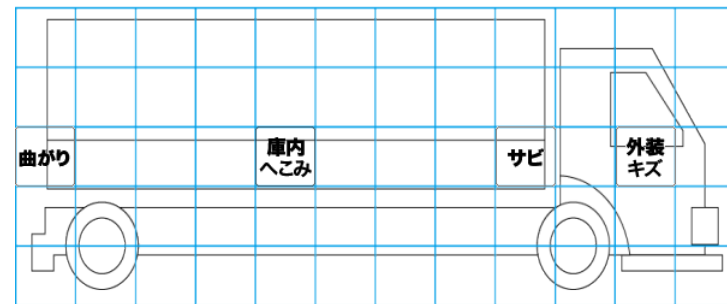
【ボデー内】

| 上物仕様 | | |
|---|---|---|
| 床材質 | / | 木材<br>床面穴空き |

| 上物仕様 | | | |
|---|---|---|---|
| 【備考】 ラッシング2段 引出しフック5対 ※蝶番・セイコーラック・ウイングキャッチサビ有り リヤ扉開閉固い | | | |
