| 車 両 情 報 | | | | |
| 三菱ふそう | 令和 1年2月 | 2KG-FK64F | クレーン付平 | FK64F-601553 |

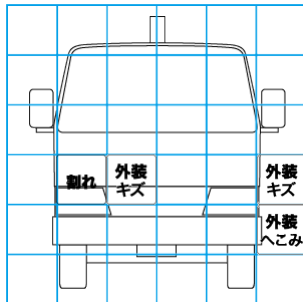
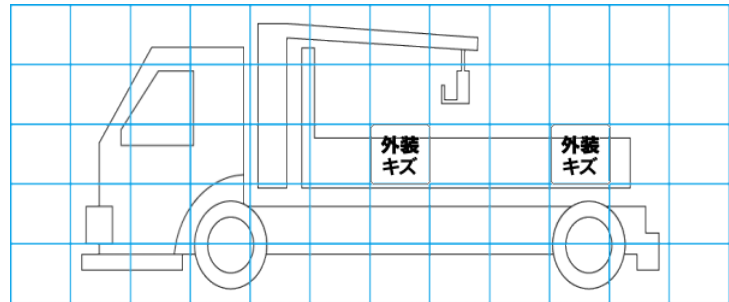
【外装】

特記事項 キャブ内汚れ傷。アイドリングストップ。右ヘッドライトベゼル割れ。スターターキー2本（スペア1本）、キーレスリモコン1ヶ。

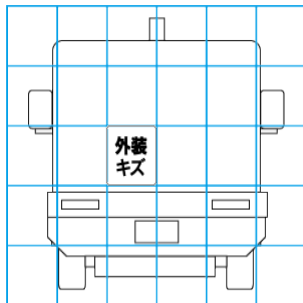
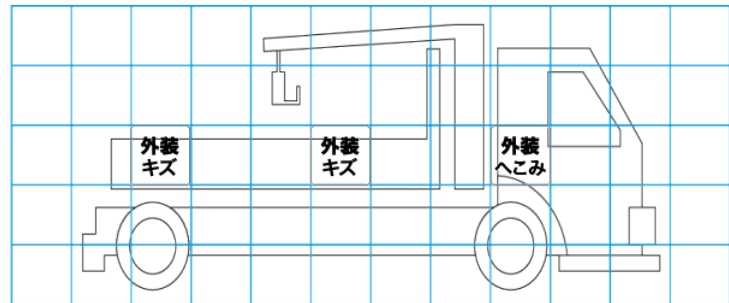
【ボデー内】

| 上物仕様 | | | |
|---|---|---|---|
| 【備考】引き出しフック8対。床丸カンフック左右8対、センター5ヶ。スタンション5本。ラッシングレール2段。前立て物入。作業灯2ヶ。工具箱2ヶ。床板剥がれ有。 | | | |
