| 車両情報 | | | | |
| 日野 | 平成23年12月 | SKG-FC9JHAA | アルミウイング | FC9JHA-10088 |

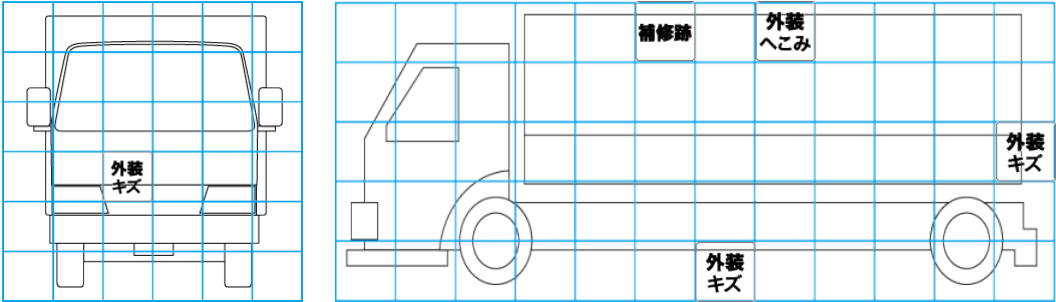
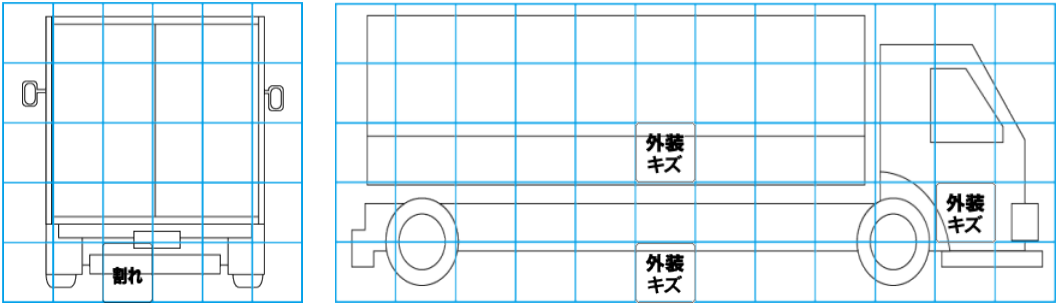
| 外装状態 | | | |

| 上物仕様 | | | |
|---|---|---|---|
| 【備考】引き出しフック5対。ラッシングレール2段。庫内灯3ケ。リヤバンパー割れ（要交換）、エンドカパー左右欠品。左ウイング屋根補修跡有。燃料キャップキー不良。 | | | |

| 外装状態 | | | |
|---|---|---|---|
| 有 | 確認済 | 小 | 飛石有(リペア 不可) |
