車両情報				
車名	初年度登録	型式	形状	車台番号
いすゞ	平成27年7月	TKG-FRR90S2	冷凍パン	FRR90-7079271
走行	馬力	シフト	ブレーキ	ボディ内寸
547,443km	210PS/154KW	M/T 6速	エア	長: 6,190 mm 幅: 2,270 mm 高: 2,050 mm 門高: 2,040 mm

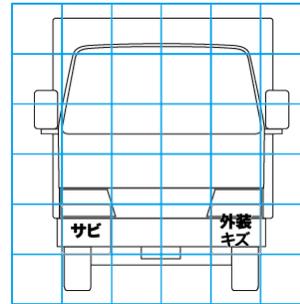
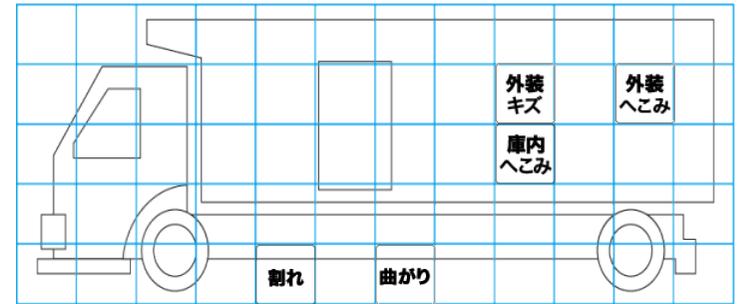
【外装】

外装状態			
キャブコーション	フレーム番号	フレームのさび	飛石
有	確認済	小	飛石有(リペア可)

外装キズ	外装へこみ	うき	曲がり	サビ	補修跡	割れ	庫内キズ	庫内へこみ	庫内穴あき	床汚れ
------	-------	----	-----	----	-----	----	------	-------	-------	-----

特記事項 左右サイドガード巻込防止破損の為、要交換。スベアキー1本、ポデーキー3本(回らない。)助手席灰皿欠品。
記録簿 有(H28/1~R3/7)
