| 車両情報 | | | | | |
| いすゞ | 平成26年10月 | TKG-FRR90S2 | ドライバン | FRR90-7068346 | |

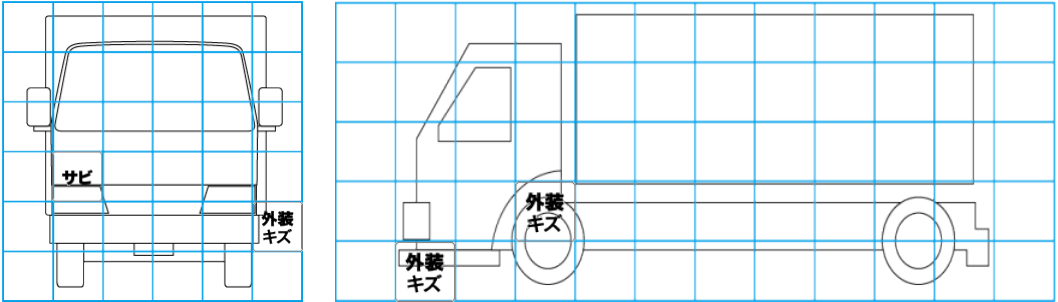
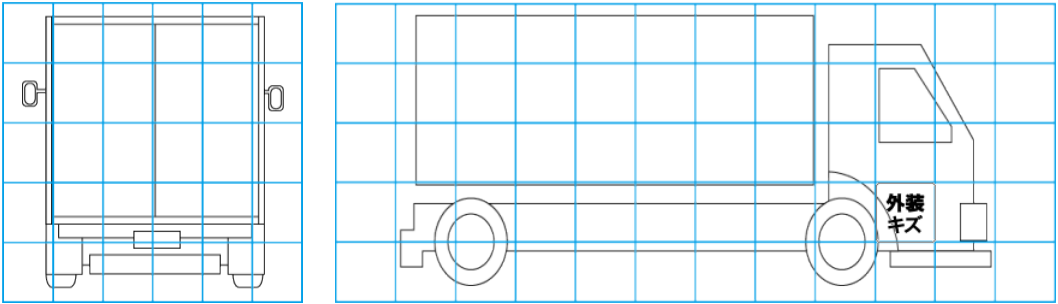
| 外装状態 | | | |

| 外装状態 | | | |
|---|---|---|---|
| 有 | 確認済 | 無 | 点傷有 |

| 【外装】 | | | | | 【ボデー内】 | | | | | |
| 外装<br>キズ | 外装<br>へこみ | うき | 曲がり | サビ | 補修跡 | 割れ | 庫内<br>キズ | 庫内<br>へこみ | 庫内<br>穴あき | 床<br>汚れ |
