車両情報				
車名	初年度登録	型式	形状	車台番号
いすゞ	令和 1年1月	TPG-NPS85AN	冷凍パン	NPS85-7005505
走行	馬力	シフト	ブレーキ	ボディ内寸
432.138km	150PS/110KW	A/T スムーサー 6速	ハキューム	長: 4,460 mm 幅: 1,820 mm 高: 1,990 mm 門高: 1,780 mm

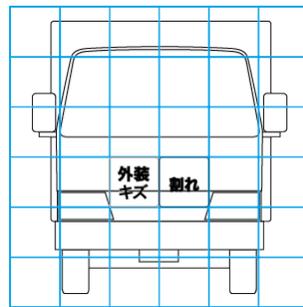
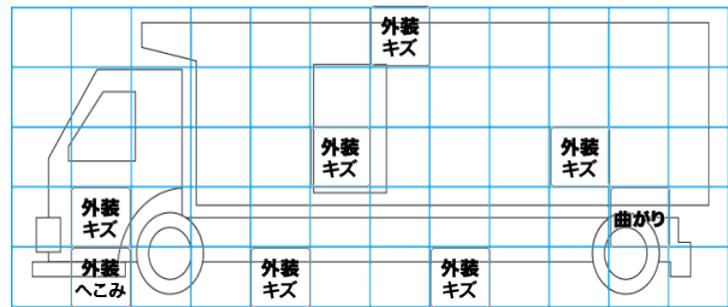
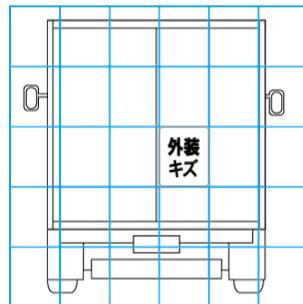
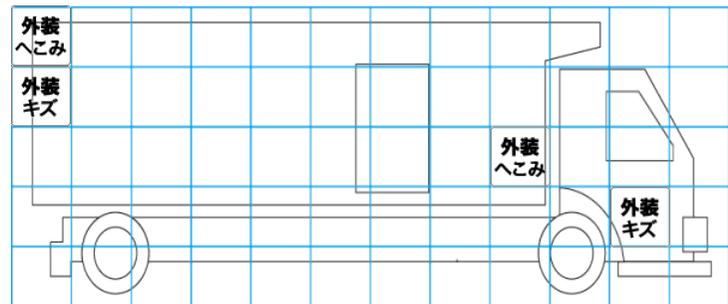
外装状態			
キャブコーション	フレーム番号	フレームのさび	飛石
有	確認済	小	飛石有(リペア可)

【外装】				【ボデー内】						
外装キズ	外装へこみ	うき	曲がり	サビ	補修跡	割れ	庫内キズ	庫内へこみ	庫内穴あき	床汚れ
