車両情報				
車名	初年度登録	型式	形状	車台番号
日野	令和 2年2月	2KG-FD2ABG	冷凍パン	FD2AB-115223
走行	馬力	シフト	ブレーキ	ボディ内寸
78,152km	210PS/154KW	M/T 6速	エア	長: 6,190 mm 幅: 2,310 mm 高: 2,060 mm 門高: 2,030 mm

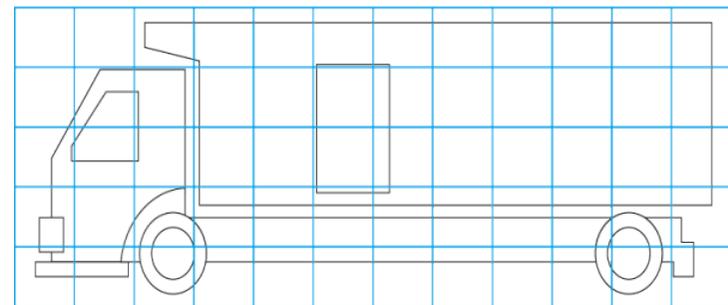
【外装】

外装状態			
キャブコーション	フレーム番号	フレームのさび	飛石
有	確認済	無	無

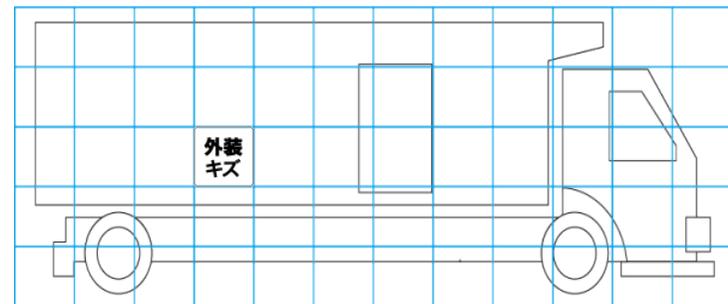
【ボデー内】

外装キズ	外装へこみ	うき	曲がり	サビ	補修跡	割れ	庫内キズ	庫内へこみ	庫内穴あき	床汚れ
------	-------	----	-----	----	-----	----	------	-------	-------	-----
