| 車両情報 | | | | |
| 三菱ふそう | 平成30年5月 | 2PG-FS74HZ | 冷凍ウイング | FS74HZ-502490-A |

| 上物仕様 | | | |
| 冷凍ウイング | 矢野特殊自動車 | WPA2575-3「B180327」 | 平成30年5月 |

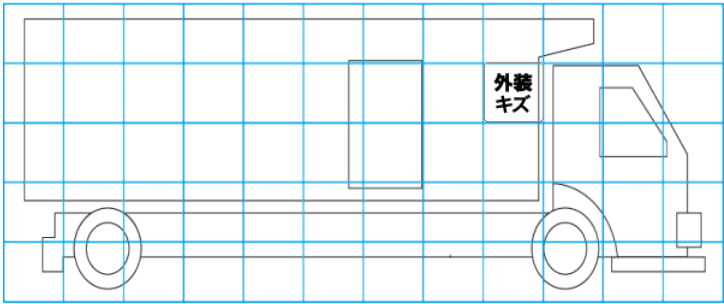
| 外装状態 | | | |

| 外装状態 | | | |
|---|---|---|---|
| キャブコーション | フレーム番号 | フレームのさび | 飛石 |
| 有 | 確認済 | 無 | 無 |

| 【外装】 | | | | | 【ボデー内】 | | | | | |
| 外装<br>キズ | 外装<br>へこみ | うき | 曲がり | サビ | 補修跡 | 割れ | 庫内<br>キズ | 庫内<br>へこみ | 庫内<br>穴あき | 床<br>汚れ |
