| 車 両 情 報 | | | | | |
| 日野 | 平成26年6月 | TKG-FC9JLAP | アルミウィング | FC9JLA-10874 | |

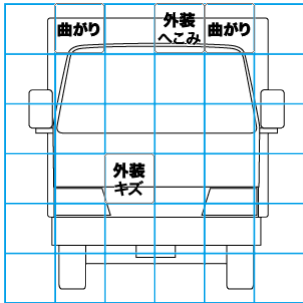
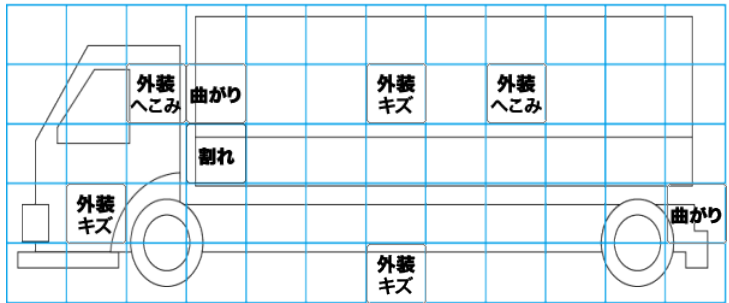
【外装】

特記事項 キャブ内汚れ臭。インパネポケット欠品。助手席ドアバイザー割れ。左キャブバックヘコミ。ルーフヘコミ。  
スターターキー1本（スベアーボデーキー無）。

| 外装状態 | | | |
|---|---|---|---|
| 有 | 確認済 | 無 | 点傷有 |

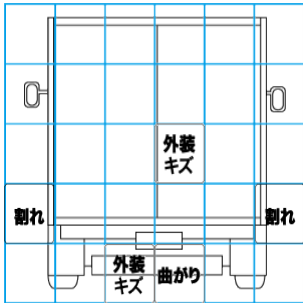
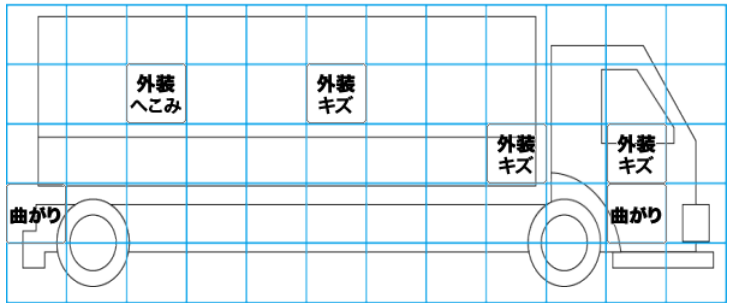
【ボデー内】

| 上物仕様 | | | |
|---|---|---|---|
| 【備考】ラッシングレール1段。庫内灯3ケ。ウイング内張穴あき。右ウイング横骨曲り。センターシート雨漏れ跡有。台枠四つ角亀裂有。 | | | |
