| 車 両 情 報 | | | | | |
| 三菱ふそう | 平成29年2月 | TPG-FEA20 | 平ボディ | FEA20-550564 | |

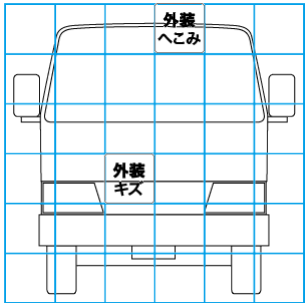
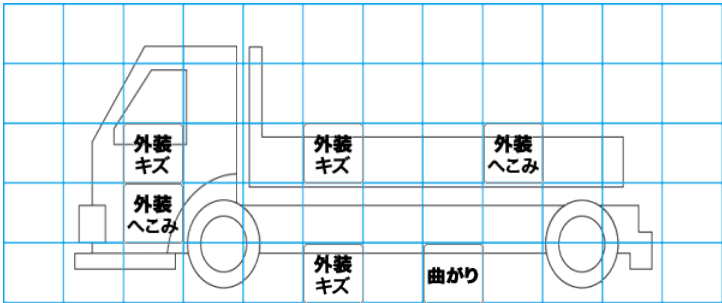
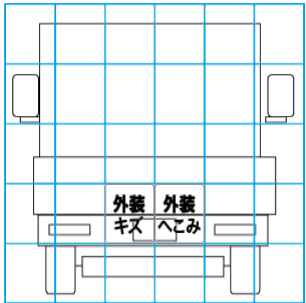
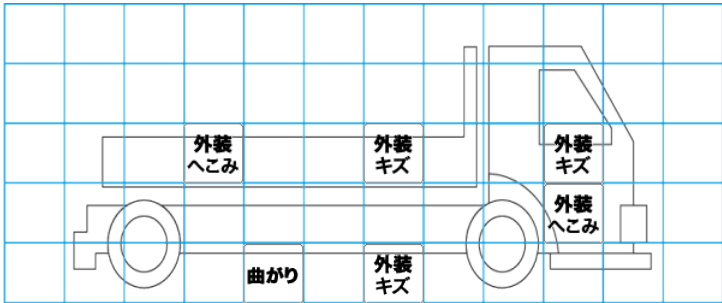
| 外装状態 | | | |

| 上物仕様 | | | |
|---|---|---|---|
| 【備考】床板穴あき、補修跡。左煽りセイコーラック曲りアーム折れ。煽り三方看板消し塗装。 | | | |

| 外装状態 | | | |
|---|---|---|---|
| キャブコーション | フレーム番号 | フレームのさび | 飛石 |
| 有 | 確認済 | 無 | 点傷有 |
