| 車 両 情 報 | | | | |
| いすゞ | 平成25年8月 | SKG-FSR90T2 | オープントップ | FSR90-7002967 |

| 上物仕様 | | | |
|---|---|---|---|
| オープントップ | エイシン車体 | MO-EOV098 | 平成25年8月 |

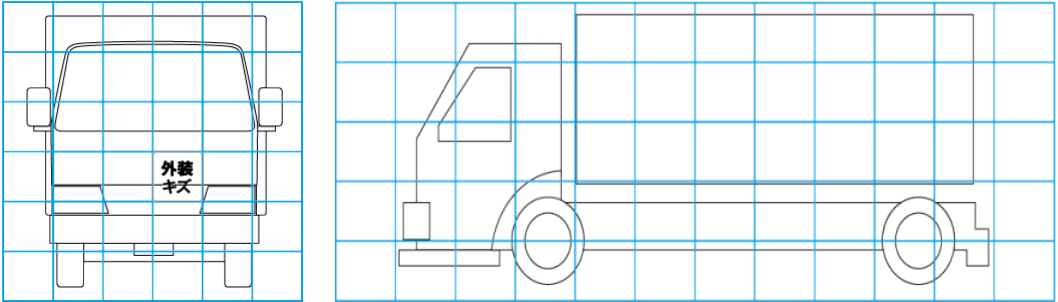
| 外装状態 | | | |

| 外装状態 | | | |
|---|---|---|---|
| キャブコーション | フレーム番号 | フレームのさび | 飛石 |
| 有 | 確認済 | 小 | 点傷有 |

| 【外装】 | | | | | 【ボデー内】 | | | | | |
| 外装<br>キズ | 外装<br>へこみ | うき | 曲がり | サビ | 補修跡 | 割れ | 庫内<br>キズ | 庫内<br>へこみ | 庫内<br>穴あき | 床<br>汚れ |
