| 車 両 情 報 | | | | | |
| いすゞ | 平成23年5月 | PKG-FRR90T2 | アルミウィング | FRR90-7025124 | |

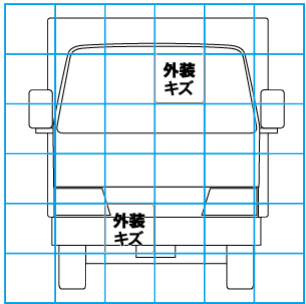
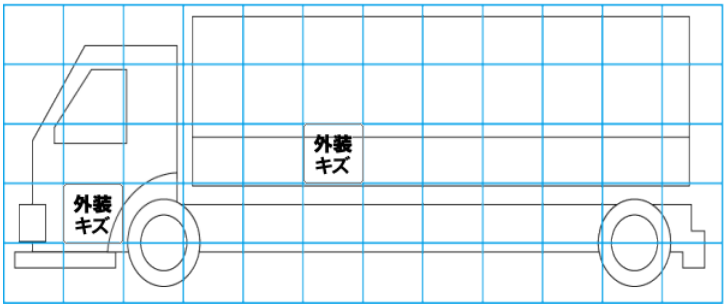
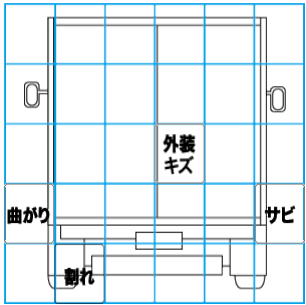
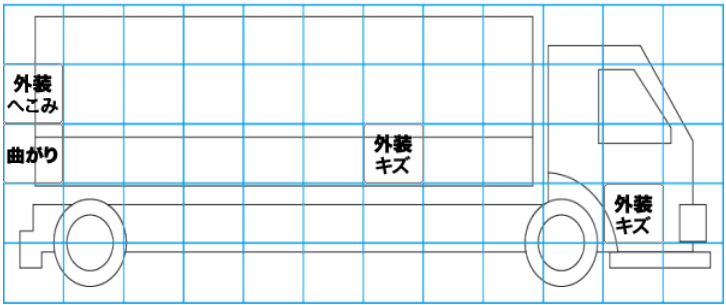
| 外装状態 | | | |

| 外装状態 | | | |
|---|---|---|---|
| キャブコーション | フレーム番号 | フレームのさび | 飛石 |
| 有 | 確認済 | 無 | 飛石有(リペア 不可) |

| 【外装】 | | | 【ボデー内】 | | | | | | | |
| 外装<br>キズ | 外装<br>へこみ | うき | 曲がり | サビ | 補修跡 | 割れ | 庫内<br>キズ | 庫内<br>へこみ | 庫内<br>穴あき | 床<br>汚れ |
