車両情報				
車名	初年度登録	型式	形状	車台番号
いすゞ	平成28年3月	TKG-FRR90S2	ドライバン	FRR90-7089289
走行	馬力	シフト	ブレーキ	ボディ内寸
473.878km	210PS/154KW	M/T 6速	エア	長: 6,240 mm 幅: 2,350 mm 高: 2,260 mm 門高: 2,200 mm

特記事項 キャブ内汚れ、運転席フロアエグレ スペアキー 2本  
記録簿 有 (H28/8~R3/3)

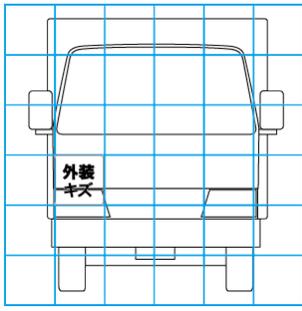
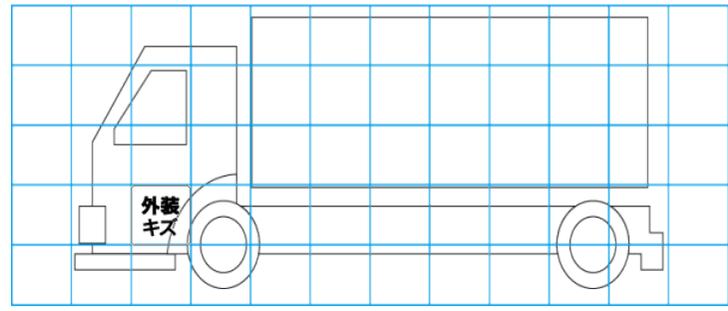
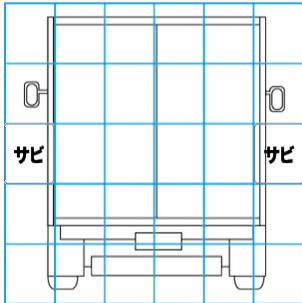
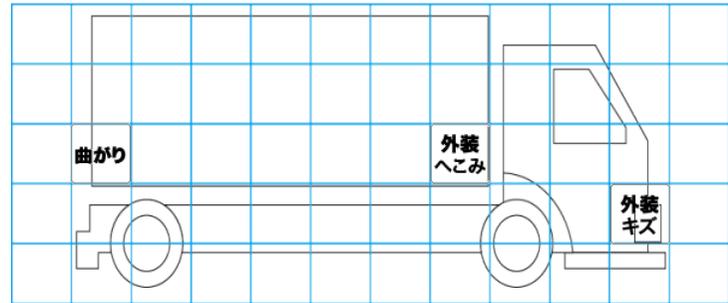
上物仕様			
上物名	メーカー	型式「製造番号」	年式
ドライバン	日本フルハーフ	DLK 「T4L0092」	平成28年
【備考】 ラッシング2段 庫内灯2ケ ※前立て下部鉄板外れ			
パワーゲート/跳ね上げゲート	日本フルハーフ	HB3A 「65L0591」	平成28年
【備考】 庫内リモコン キャスターストッパー (※浮き) 全幅 2,360 全長 1,500 有効幅 2,230 有効長 1,150			
【備考】

外装状態			
キャブコーション	フレーム番号	フレームのさび	飛石
有	確認済	小	飛石有(リペア 不可)
