車両情報				
車名	初年度登録	型式	形状	車台番号
三菱ふそう	平成26年12月	TKG-FEB50	冷凍パン	FEB50-523209
走行	馬力	シフト	ブレーキ	ボディ内寸
260,380km	150PS/110KW	M/T 5速	ハキューム	長: 4,270 mm 幅: 1,990 mm 高: 1,910 mm 門高: 1,890 mm

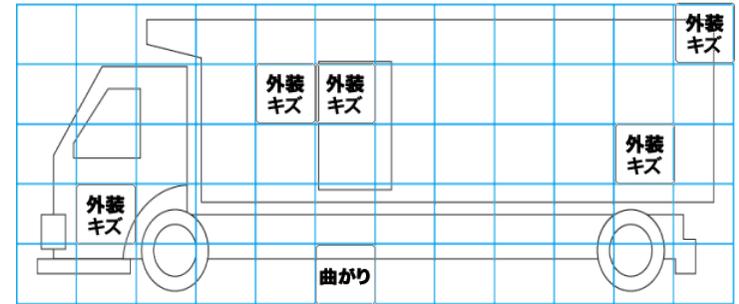
【外装】

特記事項 運転席側灰皿欠品、フロアマット破れ、右リア泥除けゴム破れ。

外装状態			
キャブコーション	フレーム番号	フレームのさび	飛石
有	確認済	小	点傷有

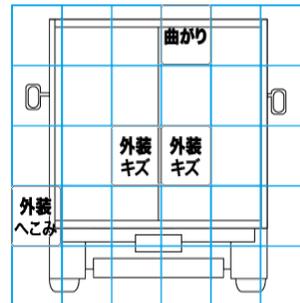
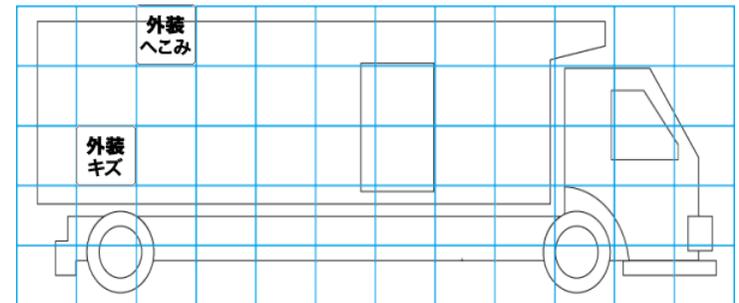
【ボデー内】

外装キズ	外装へこみ	うき	曲がり	サビ	補修跡	割れ	庫内キズ	庫内へこみ	庫内穴あき	床汚れ
------	-------	----	-----	----	-----	----	------	-------	-------	-----
