車両情報				
車名	初年度登録	型式	形状	車台番号
三菱ふそう	平成24年3月	SKG-FK61F	冷凍パン	FK61F-550879
走行	馬力	シフト	ブレーキ	ボディ内寸
243.153km	220PS/162KW	M/T 6速	エア	長: 5,810 mm 幅: 2,080 mm 高: 1,960 mm 門高: 1,950 mm

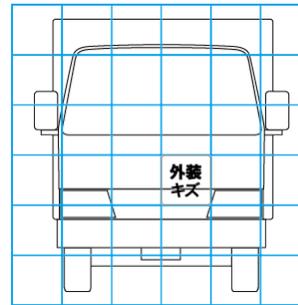
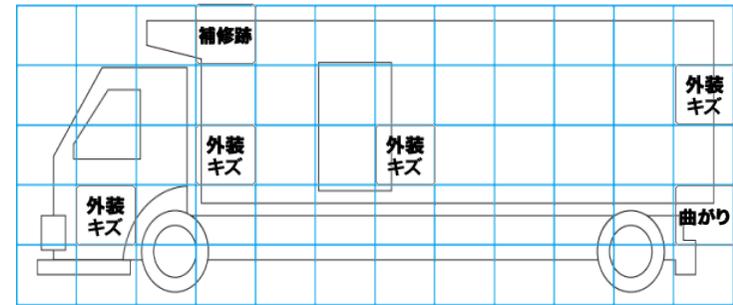
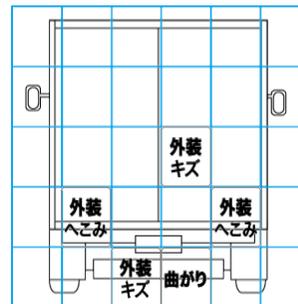
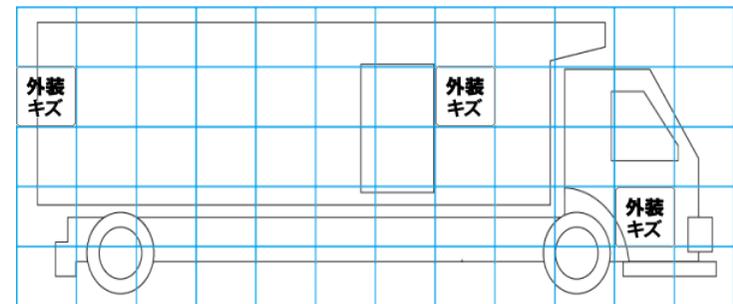
外装状態			
キャブコーション	フレーム番号	フレームのさび	飛石
有	確認済	中	点傷有

【外装】				【ボデー内】									
外装キズ	外装へこみ	うき	曲がり	サビ	補修跡	割れ	庫内キズ	庫内へこみ	庫内穴あき	床汚れ
