| 車 両 情 報 | | | | |
| 三菱ふそう | 平成28年3月 | TKG-FBA20 | 平ボディ | FBA20-544071 |

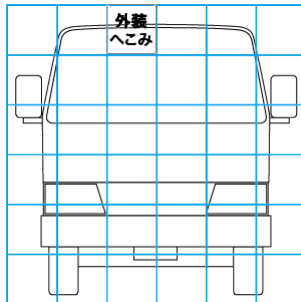
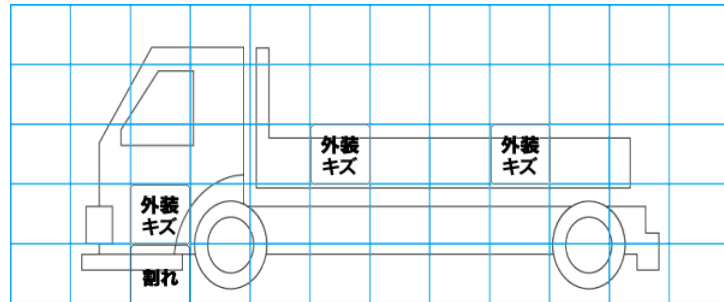
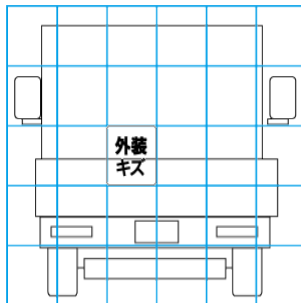
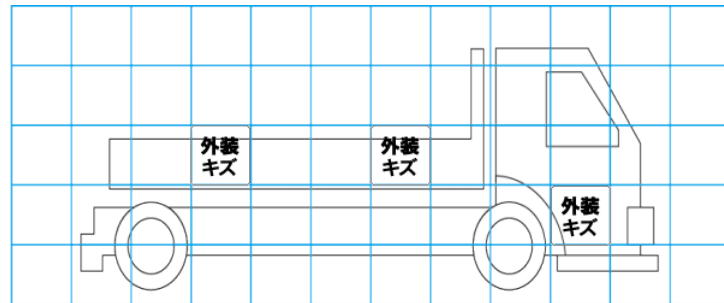
| 外装状態 | | | |

特記事項 キャブ内汚れ傷。ルーフヘコミ有。シートデッキ付。助手席側ステップ割れ。  
スターターキー1本、スペアキー1本、キーレスリモコン1ヶ。

| 外装状態 | | | |
|---|---|---|---|
| 有 | 確認済 | 無 | 点傷有 |
