| 車両情報 | | | | |
| 日野 | 平成29年3月 | TKG-FD7JLAG | 冷凍バン | FD7JLA-23462 |

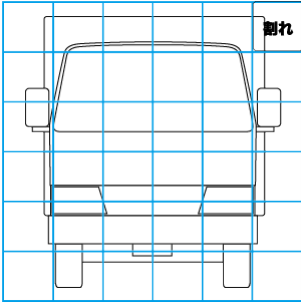
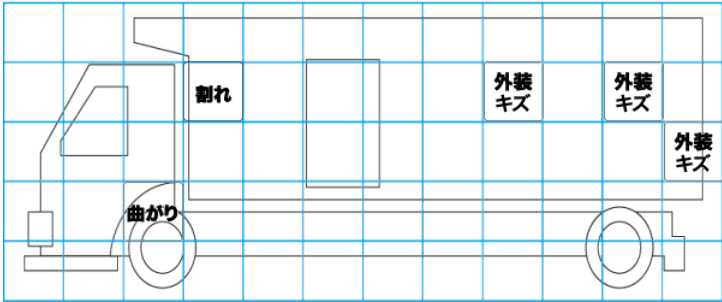
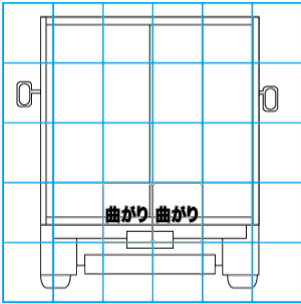
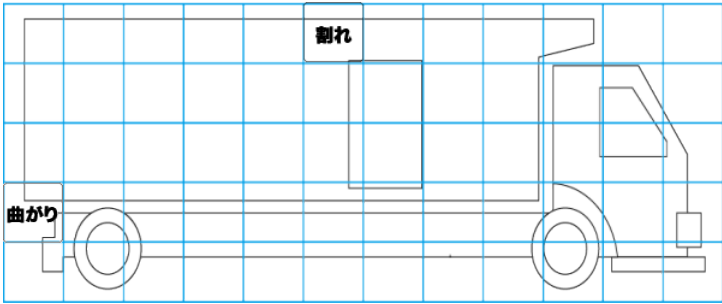
| 外装状態 | | | |

| 外装状態 | | | |
|---|---|---|---|
| 有 | 確認済 | 小 | 飛石有(リペア可) |

| 外装<br>キズ | 外装<br>へこみ | うき | 曲がり | サビ | 補修跡 | 割れ | 庫内<br>キズ | 庫内<br>へこみ | 庫内<br>穴あき | 床<br>汚れ |
