| 車 両 情 報 | | | | | |
| 三菱ふそう | 平成29年1月 | QPG-FS64VZ | アルミウィング | FS64VZ-522418 | |

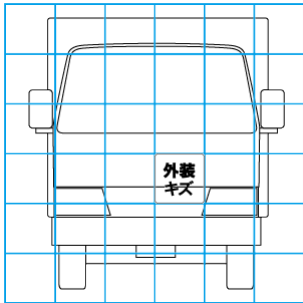
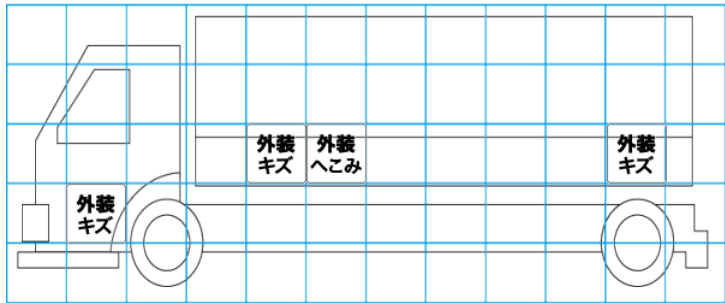
【外装】

| 上物仕様 | | | |
|---|---|---|---|
| 【備考】引き出しフック9対、ラッシングレール2段。庫内灯4ヶ。左右廻りヒンジ付近ヘコミ有。 | | | |

| 外装状態 | | | |
|---|---|---|---|
| 有 | 確認済 | 小 | 点傷有 |
