| 車両情報 | | | | |
| 日野 | 平成25年6月 | TKG-FC9JLAP | アルミウイング | FC9JLA-10572 |

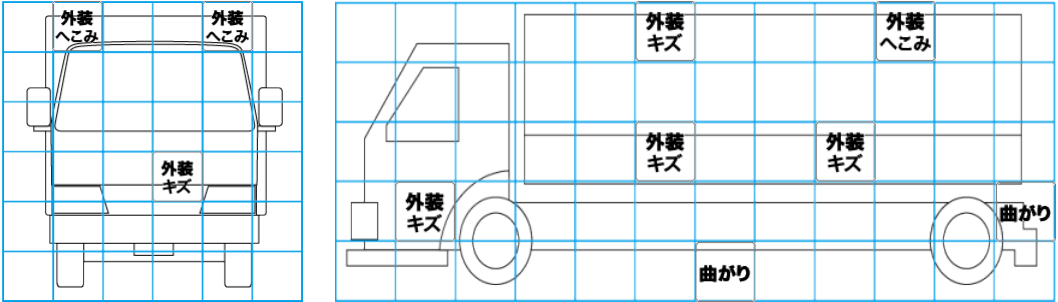
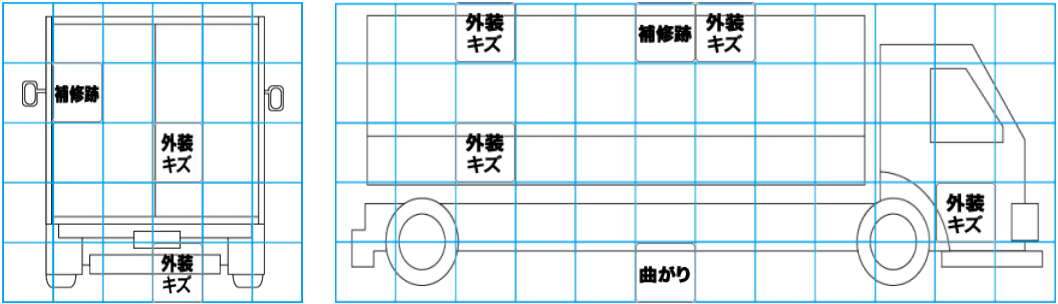
| 外装状態 | | | |

| 上物仕様 | | | |
|---|---|---|---|
| 【備考】 ラッシングレール1段、庫内灯3ケ、センターシート雨漏れ跡有。左観音扉穴あき補修有。右ウイングパネル補修有。 | | | |

| 外装状態 | | | |
|---|---|---|---|
| 有 | 確認済 | 無 | 点傷有 |

| 外装キズ | 外装ヘコみ | うき | 曲がり | サビ | 補修跡 | 割れ | 庫内キズ |
