| 車両情報 | | | | |
| いすゞ | 平成24年3月 | LKG-CYM77AM | 土砂禁ダンプ | CYM77AM-7000116 |

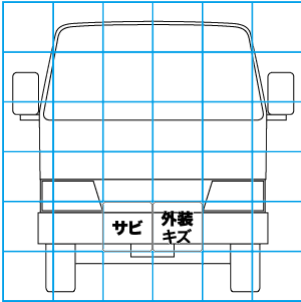
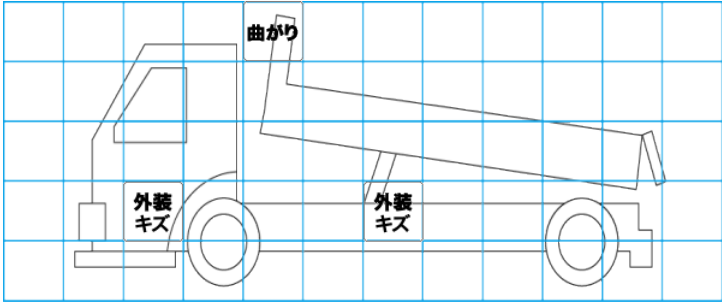
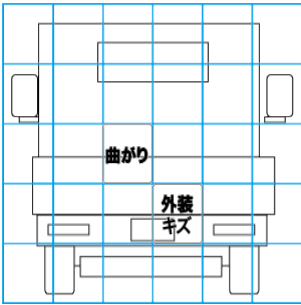
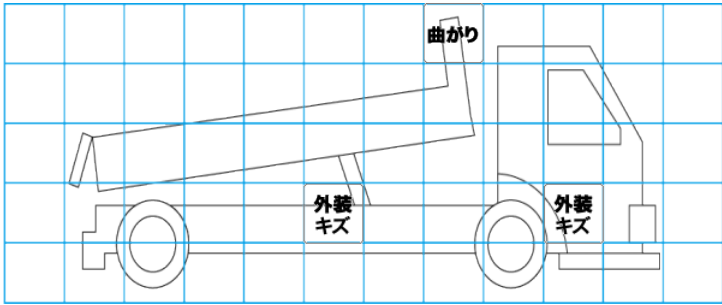
| 外装状態 | | | |
|---|---|---|---|
| 有 | 確認済 | 中 | 点傷有 |

| 【外装】 | | | | | 【ボデー内】 | | | | | |
|---|---|---|---|---|---|---|---|---|---|---|
| 外装<br>キズ | 外装<br>へこみ | うき | 曲がり | サビ | 補修跡 | 割れ | 庫内<br>キズ | 庫内<br>へこみ | 庫内<br>穴あき | 床<br>汚れ |
