| 車両情報 | | | | |
| 三菱ふそう | 令和 1年9月 | 2PG-FS74HZ | 冷凍ウィング | FS74HZ-504958 |

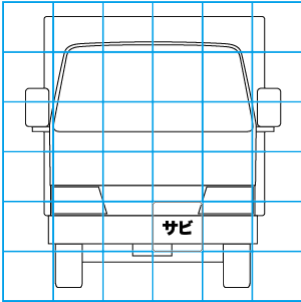
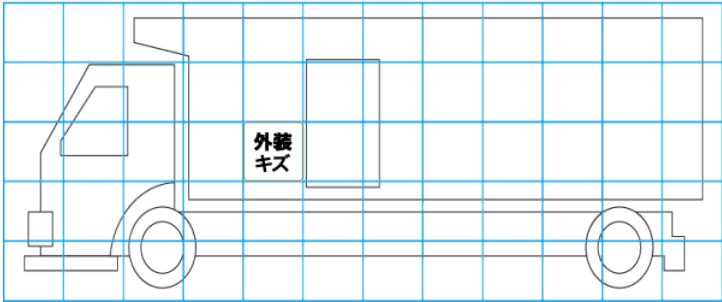
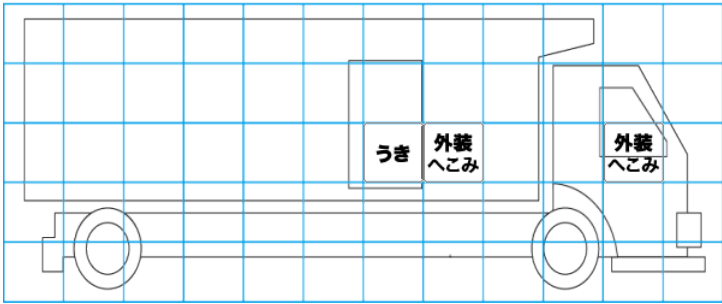
| 外装状態 | | | |

| 外装状態 | | | |
|---|---|---|---|
| 有 | | 小 | 飛石有(リペア 不可) |

| 【外装】 | | | | 【ボデー内】 | | | | | | | |
|---|---|---|---|---|---|---|---|---|---|---|--|
| 外装キズ | 外装へこみ | うき | 曲がり | サビ | 補修跡 | 割れ | 庫内キズ | 庫内へこみ | 庫内穴あき | 床汚れ | |
