| 車両情報 | | | | | |
| いすゞ | 平成30年10月 | 2PG-CXZ77CT | ダンプ | CXZ77CT-7001356 | |

特記事項 キャブ内汚れ傷。スターターキー1本、スベアキー2本。

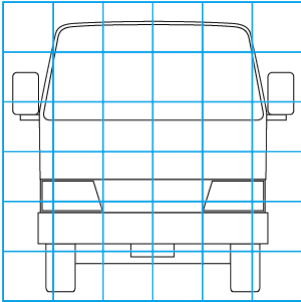
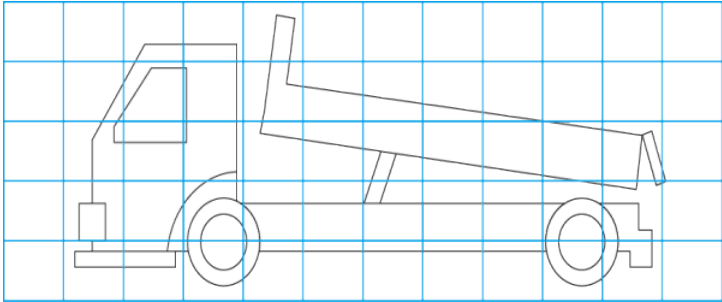
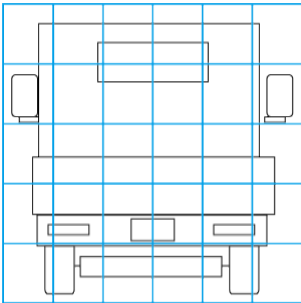
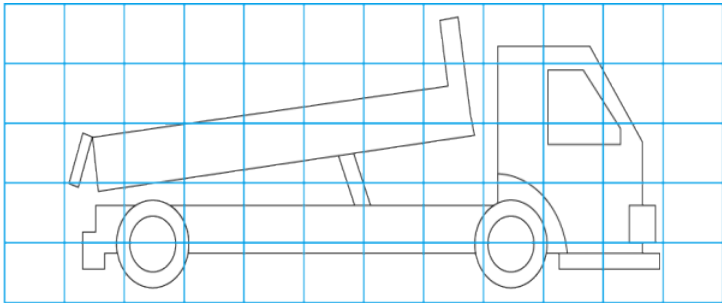
| 外装状態 | | | |

| 上物仕様 | | | |
|---|---|---|---|
| 【備考】 電動コボレーン。作業灯2ケ。自重計レンズ欠品。 | | | |

| 外装状態 | | | |
|---|---|---|---|
| キャブコーション | フレーム番号 | フレームのさび | 飛石 |
| 有 | 確認済 | 小 | 点傷有 |
