| 車両情報 | | | | |
| いすゞ | 平成29年9月 | TKG-FRR90S2 | アルミウイング | FRR90-7113154-A |

特記事項

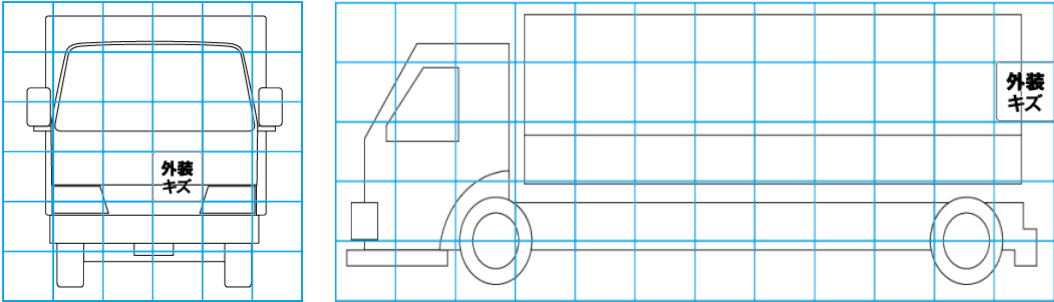
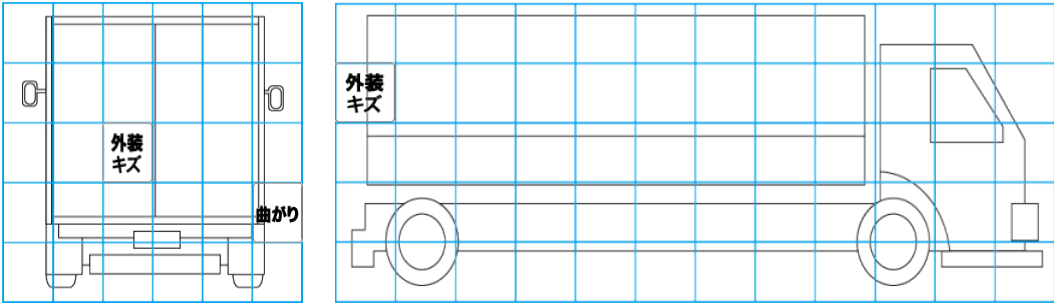
| 外装状態 | | | |

| 外装状態 | | | |
|---|---|---|---|
| キャブコーション | フレーム番号 | フレームのさび | 飛石 |
| 有 | 確認済 | 無 | 点傷有 |

| 【外装】 | | | | 【ボデー内】 | | | | | | |
| 外装<br>キズ | 外装<br>へこみ | うき | 曲がり | サビ | 補修跡 | 割れ | 庫内<br>キズ | 庫内<br>へこみ | 庫内<br>穴あき | 床<br>汚れ |
