| 車 両 情 報 | | | | | |
| 日野 | 平成22年1月 | BDG-FW1EXYJ | アルミウィング | FW1EXY-18378 | |

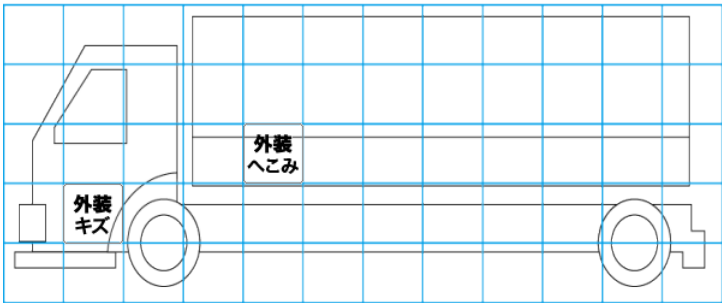
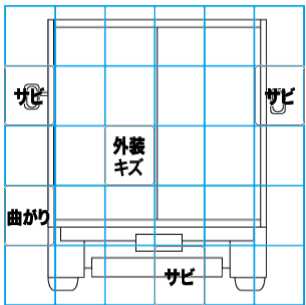
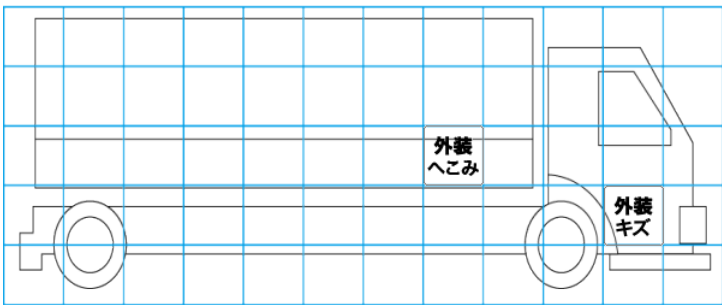
| 外装状態 | | | |

| 外装状態 | | | |
|---|---|---|---|
| キャブコーション | フレーム番号 | フレームのさび | 飛石 |
| 有 | 確認済 | 中 | 点傷有 |

| 【外装】 | | | 【ボデー内】 | | | | | | | |
| 外装キズ | 外装へこみ | うき | 曲がり | サビ | 補修跡 | 割れ | 庫内キズ | 庫内へこみ | 庫内穴あき | 床汚れ |
