車両情報				
車名	初年度登録	型式	形状	車台番号
三菱ふそう	平成26年8月	TKG-FK61F	冷凍パン	FK61F-584318
走行	馬力	シフト	ブレーキ	ボディ内寸
309,795km	220PS/162KW	M/T 6速	エア	長: 6,180 mm 幅: 2,120 mm 高: 2,030 mm 門高: 2,020 mm

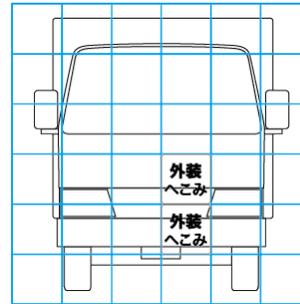
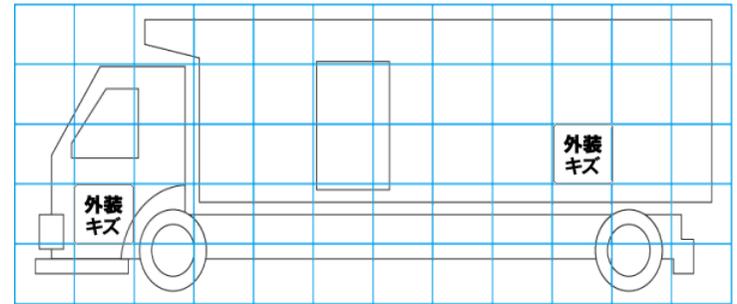
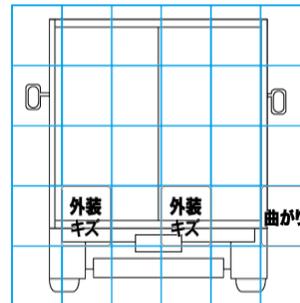
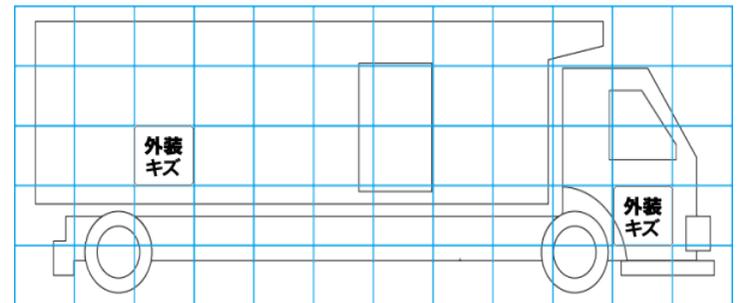
外装状態			
キャブコーション	フレーム番号	フレームのさび	飛石
有	確認済	無	飛石有(リペア不可)

【外装】					【ボデー内】					
外装キズ	外装へこみ	うき	曲がり	サビ	補修跡	割れ	庫内キズ	庫内へこみ	庫内穴あき	床汚れ
