| 車両情報 | | | | |
| いすゞ | 平成26年2月 | TKG-NKR85A | アルミ平 | NKR85-7035520 |

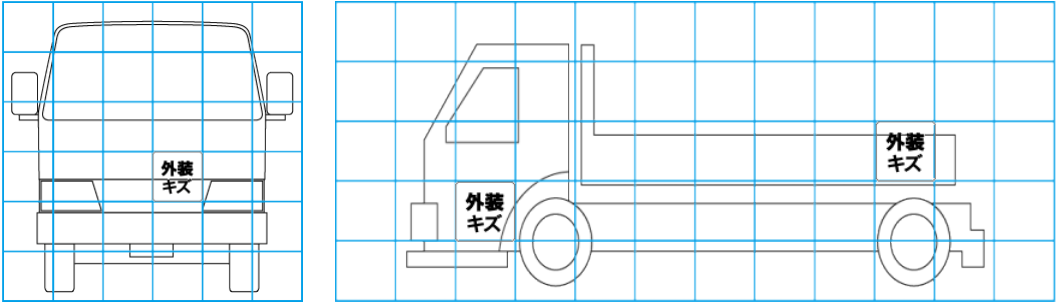
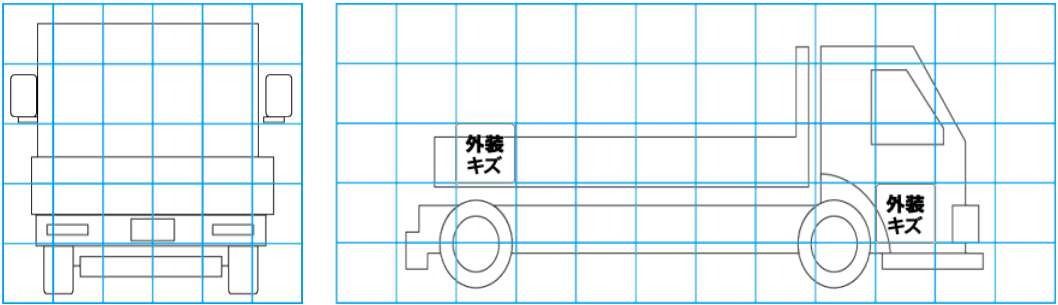
| 外装状態 | | | |

| 外装状態 | | | |
|---|---|---|---|
| キャブコーション | フレーム番号 | フレームのさび | 飛石 |
| 有 | 確認済 | 無 | 点傷有 |

| 外装キズ | 外装へこみ | うき | 曲がり | サビ | 補修跡 | 割れ | 庫内キズ | 庫内へこみ | 庫内穴あき | 床汚れ |
