| 車 両 情 報 | | | | |
| 三菱ふそう | 平成29年4月 | TPG-FBA20 | 平ボディ | FBA20-553857 |

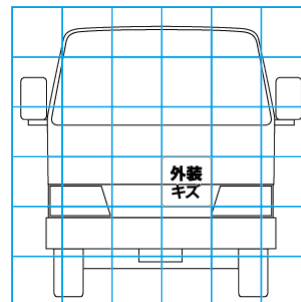
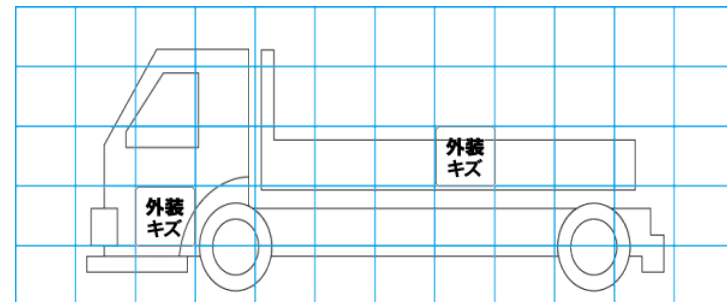
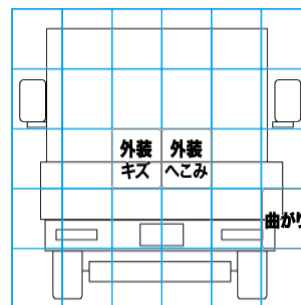
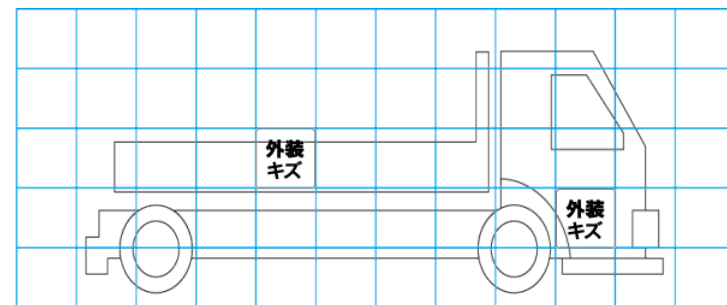
| 外装状態 | | | |

特記事項 キャブ内汚れ傷。ルーフヘコミ有。スターターキー1本、スペアキー1本、キーレスリモコン1ケ。

| 上物仕様 | | | |
|---|---|---|---|
| 【備考】リヤ右L型ブラケット曲り。 | | | |

| 外装状態 | | | |
|---|---|---|---|
| 有 | 確認済 | 無 | 点傷有 |
