車両情報				
車名	初年度登録	型式	形状	車台番号
三菱ふそう	平成29年3月	TPG-FBA20	平ボディ	FBA20-553502
走行	馬力	シフト	ブレーキ	ボディ内寸
170.173km	130PS/96KW	A/T デュオニク 6速	ハキューム	長: 3,110 mm 幅: 1,600 mm 高: 560 mm 門高: 560 mm

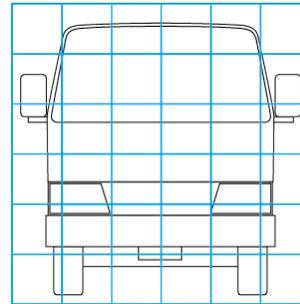
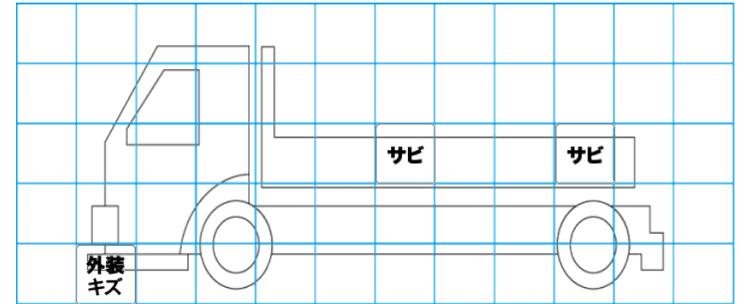
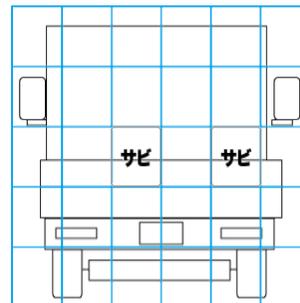
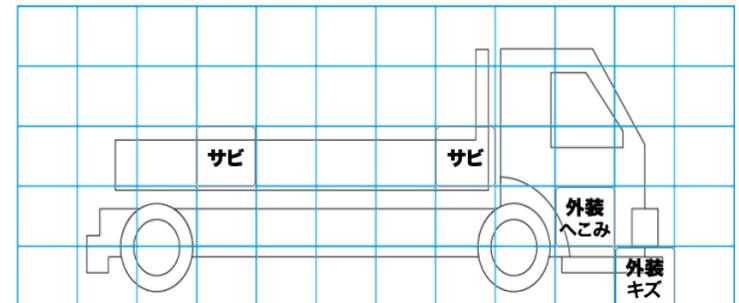
外装状態			
キャブコーション	フレーム番号	フレームのさび	飛石
有	確認済	無	飛石有(リペア可)

【外装】					【ボデー内】					
外装キズ	外装へこみ	うき	曲がり	サビ	補修跡	割れ	庫内キズ	庫内へこみ	庫内穴あき	床汚れ
