| 車両情報 | | | | |
| 三菱ふそう | 平成22年7月 | PDG-FK72FZ | 平ボディ | FK72FZ-540105 |

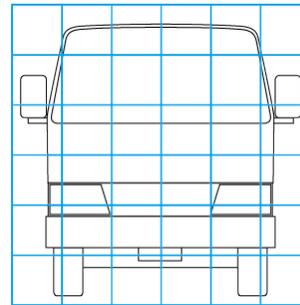
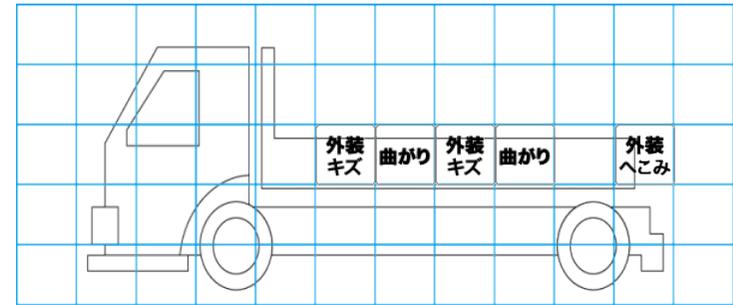
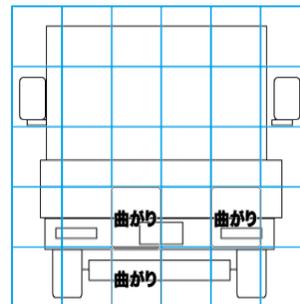
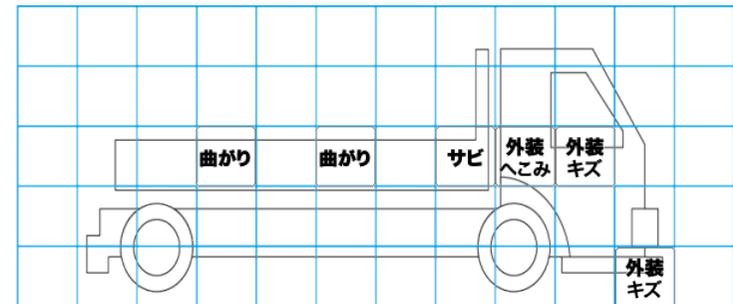
| 外装状態 | | | |

| 上物仕様 | | | |
|---|---|---|---|
| 【備考】丸カン床フック5対、アオリ欄干、床面～欄干上部までの高さ約700mm。 ※アオリ膨らみ有り、根太食い込み有り、アオリロープブック破損。 | | | |

| 外装状態 | | | |
|---|---|---|---|
| キャブコーション | フレーム番号 | フレームのさび | 飛石 |
| 有 | 確認済 | 小 | 点傷有 |
