車両情報				
車名	初年度登録	型式	形状	車台番号
三菱ふそう	令和 1年11月	2PG-FS75HZ	冷凍ウィング	FS75HZ-500601
走行	馬力	シフト	ブレーキ	ボディ内寸
356,523km	394PS/290KW	A/T シフトパイロット 12速	エア	長: 9,400 mm 幅: 2,350 mm 高: 2,620 mm 門高: 2,550 mm

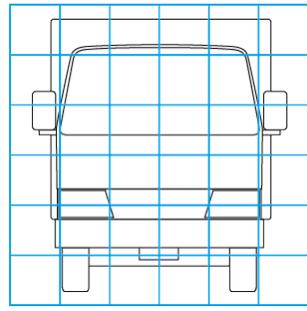
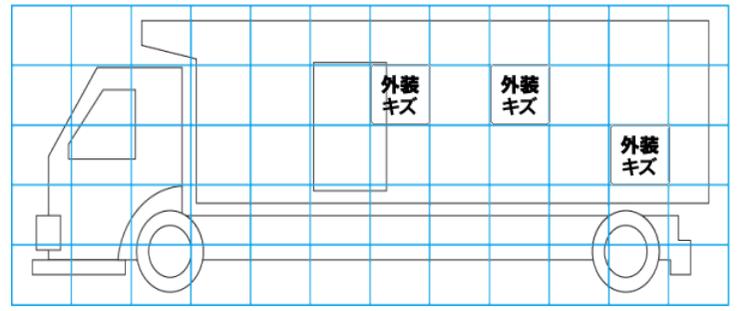
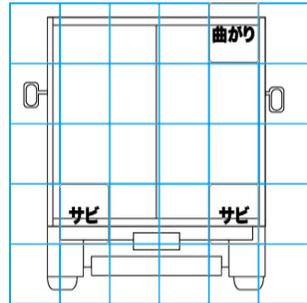
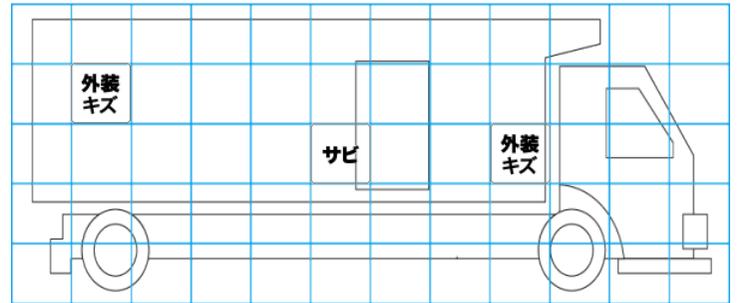
外装状態			
キャブコーション	フレーム番号	フレームのさび	飛石
有	確認済	小	亀裂

- 【外装】
- 外装キズ
 - 外装へこみ
 - うき
 - 曲がり
 - サビ
 - 補修跡
 - 割れ
- 【ボデー内】
- 庫内キズ
 - 庫内へこみ
 - 庫内穴あき
 - 床汚れ
