車両情報				
車名	初年度登録	型式	形状	車台番号
日野	平成26年7月	QPG-FW1EYEG	ドライバン	FW1EYE-10022
走行	馬力	シフト	ブレーキ	ボディ内寸
481,238km	380PS/279KW	M/T 7速	エア	長: 9,630 mm 幅: 2,360 mm 高: 2,600 mm 門高: mm

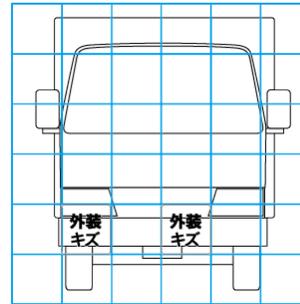
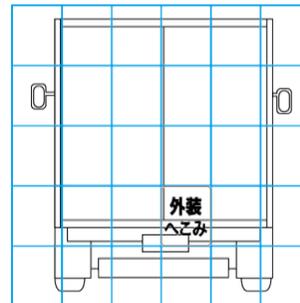
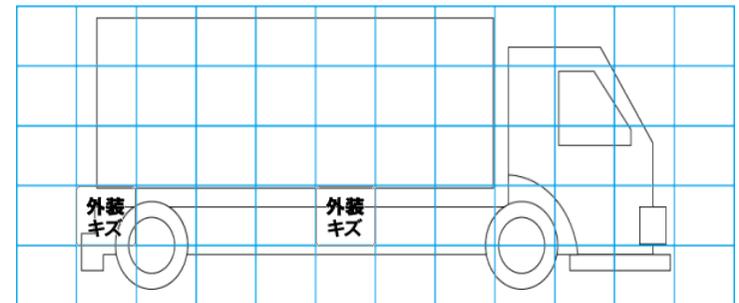
外装状態			
キャブコーション	フレーム番号	フレームのさび	飛石
有	確認済	小	飛石有(リペア可)

【外装】					【ボデー内】					
外装キズ	外装へこみ	うき	曲がり	サビ	補修跡	割れ	庫内キズ	庫内へこみ	庫内穴あき	床汚れ
