車両情報				
車名	初年度登録	型式	形状	車台番号
三菱ふそう	平成22年1月	BDG-FU54JZ	アルミ平	FU54JZ-570176
走行	馬力	シフト	ブレーキ	ボディ内寸
766.729km	380PS/279KW	A/T イノマツ 7速	エア	長: 9,510 mm 幅: 2,400 mm 高: 580 mm 門高: 470 mm

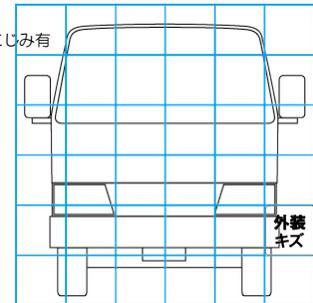
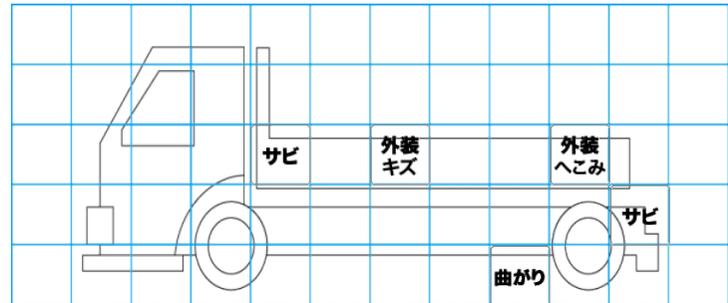
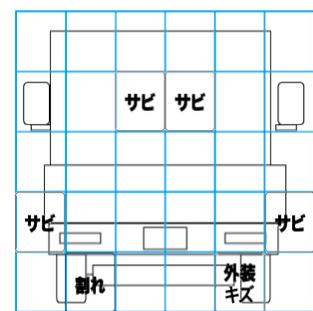
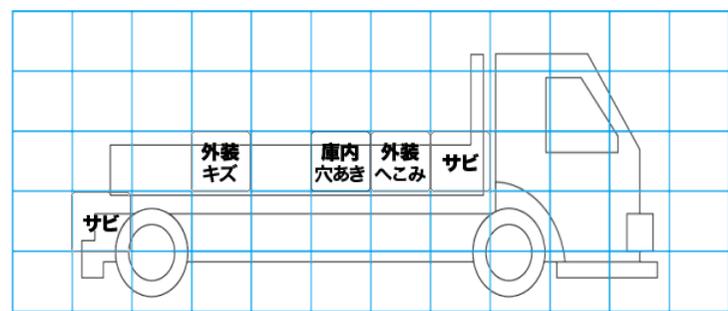
【外装】

外装状態			
キャブコーション	フレーム番号	フレームのさび	飛石
有	確認済	無	飛石有(リペア可)

外装キズ	外装へこみ	うき	曲がり	サビ	補修跡	割れ
------	-------	----	-----	----	-----	----
