| 車 両 情 報 | | | | | |
| 日野 | 平成28年3月 | TKG-FC9JLAA | 冷凍パン | FC9JLA-11697 | |

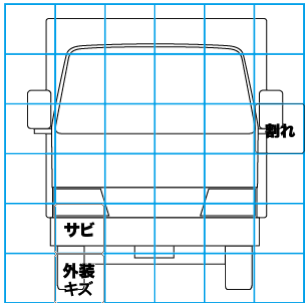
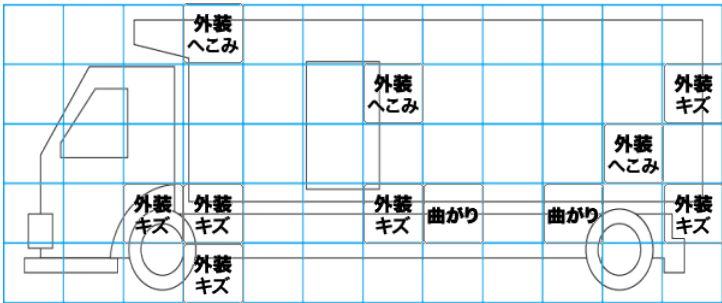
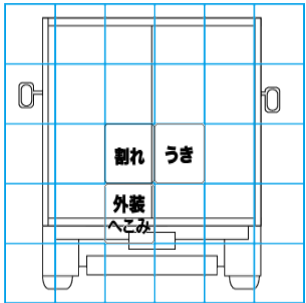
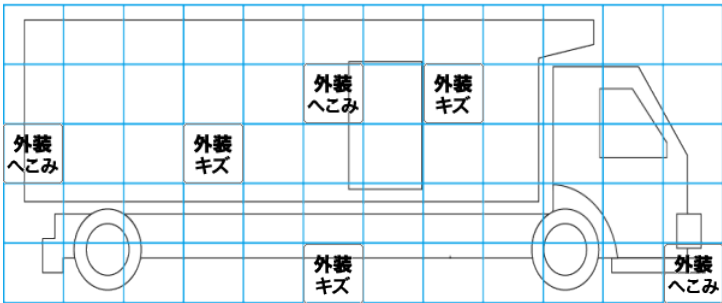
| 外装状態 | | | |

| キャブコーション | フレーム番号 | フレームのさび | 飛石 |
| 有 | 確認済 | 小 | 点傷有 |

| 【外装】 | | | 【ボデー内】 | | | | | | | |
| 外装キズ | 外装へこみ | うき | 曲がり | サビ | 補修跡 | 割れ | 庫内キズ | 庫内へこみ | 庫内穴あき | 床汚れ |
