| 車 両 情 報 | | | | | |
| UDトラックス | 平成23年3月 | LKG-CX5YA | アルミ平 | CX5YA-00118 | |

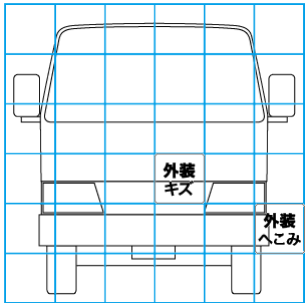
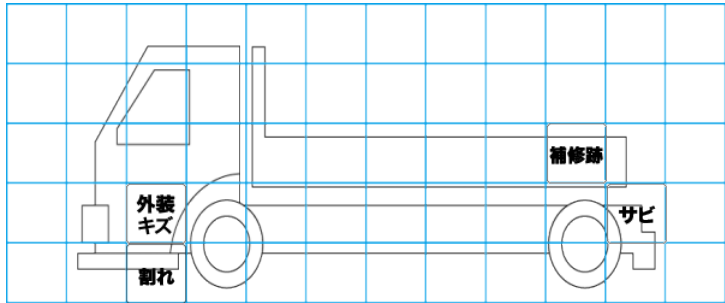
【外装】

特記事項 上物年式違い(H16/8) キャブ塗装ハゲ キャブ内汚れ・キズ  
エンジンキー2本10/29車載済み(河野)

| 外装状態 | | | |
|---|---|---|---|
| 有 | 確認済 | 小 | 点傷有 |

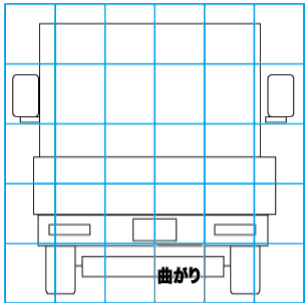
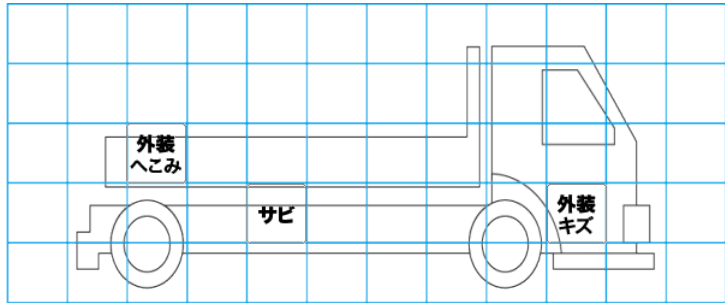
【ボデー内】

| 上物仕様 | | | |
|---|---|---|---|
| 【備考】7方開 床フック多数 スタンション2対 ※右前方アオリ蝶番欠品 | | | |
