| 車 両 情 報 | | | | | |
| 日野 | 令和 4年5月 | 2RG-XZU710M | ドライバン | XZU710-0034652 | |

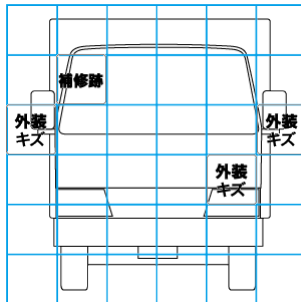
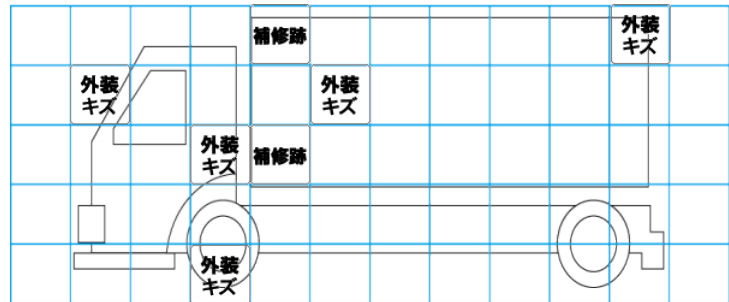
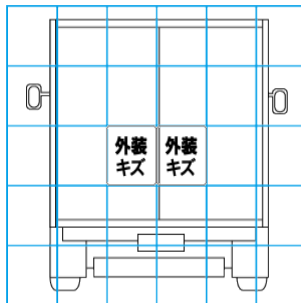
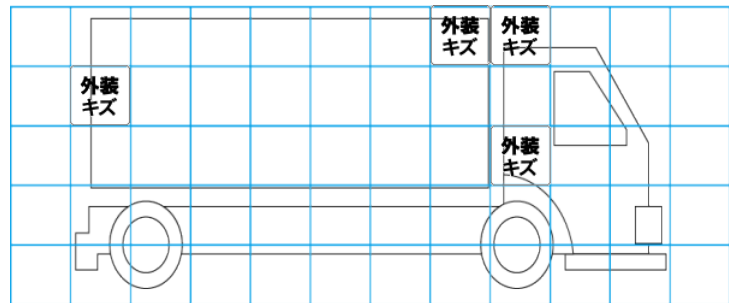
| 外装状態 | | | |
|---|---|---|---|
| キャブコーション | フレーム番号 | フレームのさび | 飛石 |

| 上物仕様 | | | |
|---|---|---|---|
| 【備考】左スライド式サイドドア ラッシングレール2段 LED庫内灯3個 ボデー左前下側リベット欠損(キャブコーションに写真添付)<br>庫内小傷有り | | | |

| 外装状態 | | | |
|---|---|---|---|
| 有 | 確認済 | 無 | 点傷有 |
